**ANDREAS GOETZKE**  
**Restaurator VdR**  
**Gemälde/Skulptur**

**Restaurierung der Leinwandgemälde aus der  
Marienkapelle, Gemeinde Binswangen,  
Kreis Dillingen an der Donau**

**Februar – April 2012**

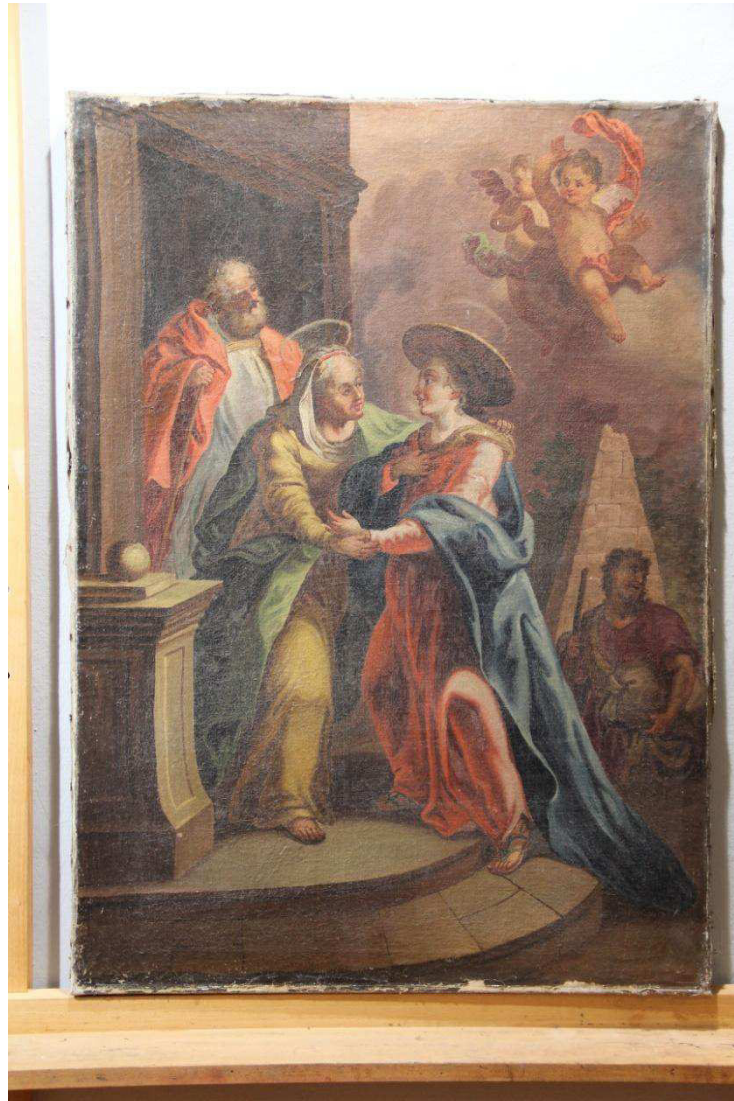
| Abbildungsnummer: | 01. |

Trübes Erscheinungsbild durch crepierten Firnis,  
beschnittene und gelöste Spannblätter, Verschmutzung

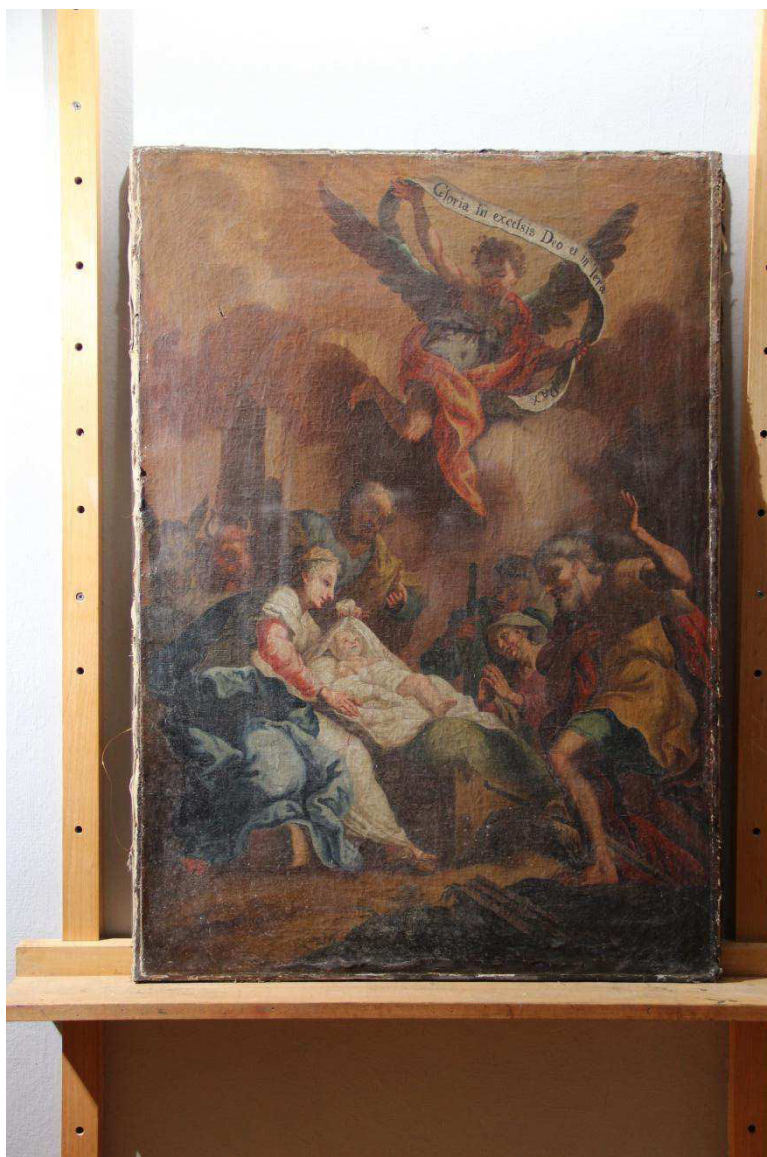
| Abbildungsnummer: | 03. |

Trübes Erscheinungsbild durch crepierten Firnis,  
beschnittene Spannblätter, flächige Übermalungen

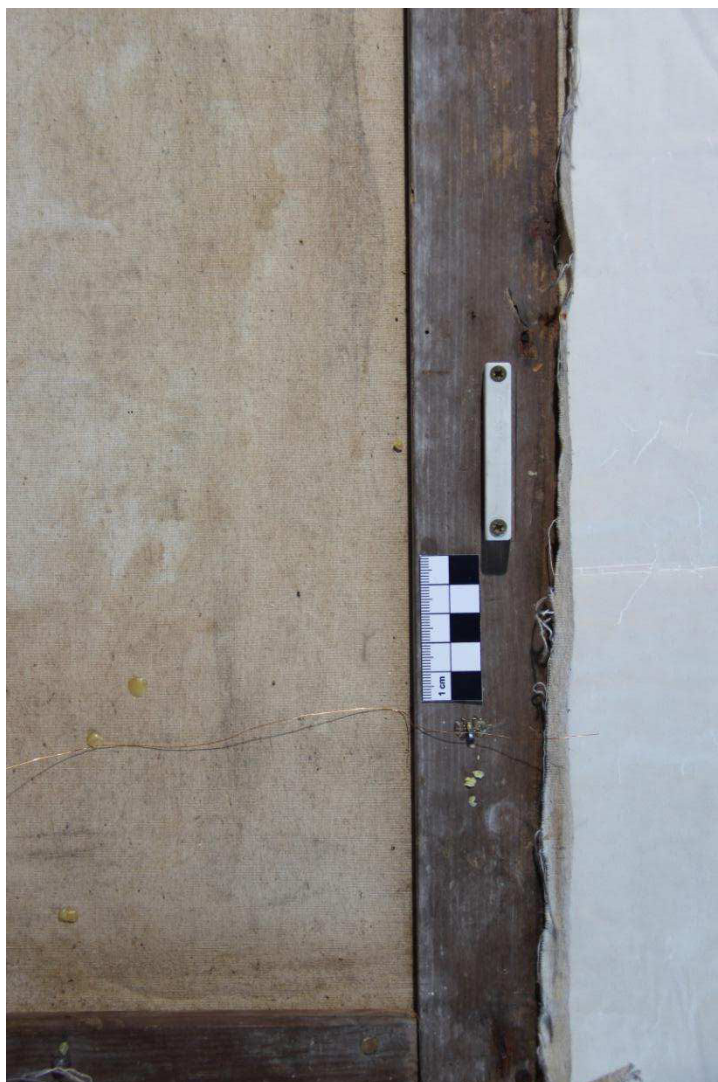
| Abbildungsnummer: | 04. |

Alarmsicherung: Kupferdraht, befestigt mit Krampen  
und Klebewachs, aufgeschraubte Magnetsicherung

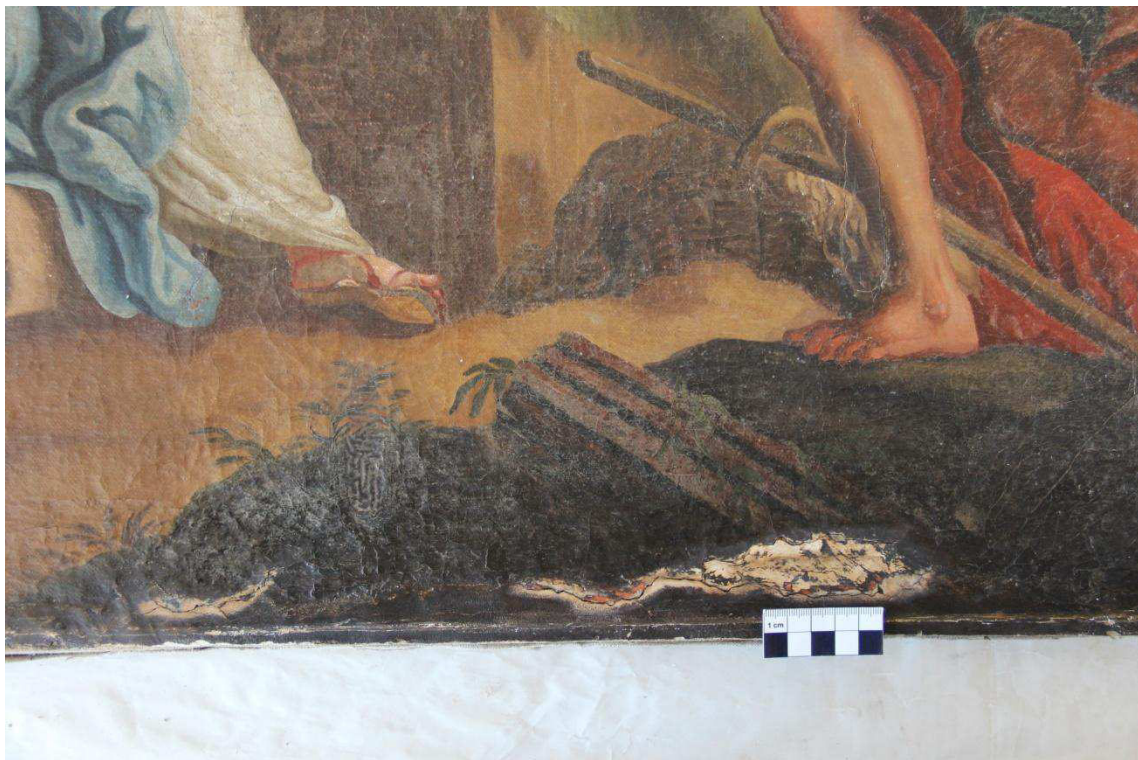
| Abbildungsnummer: | 05. |

Getrübter und vergilbter Firnis, auffallende Kittstellen,  
Retuschen und Übermalung (z.T. abgenommen),

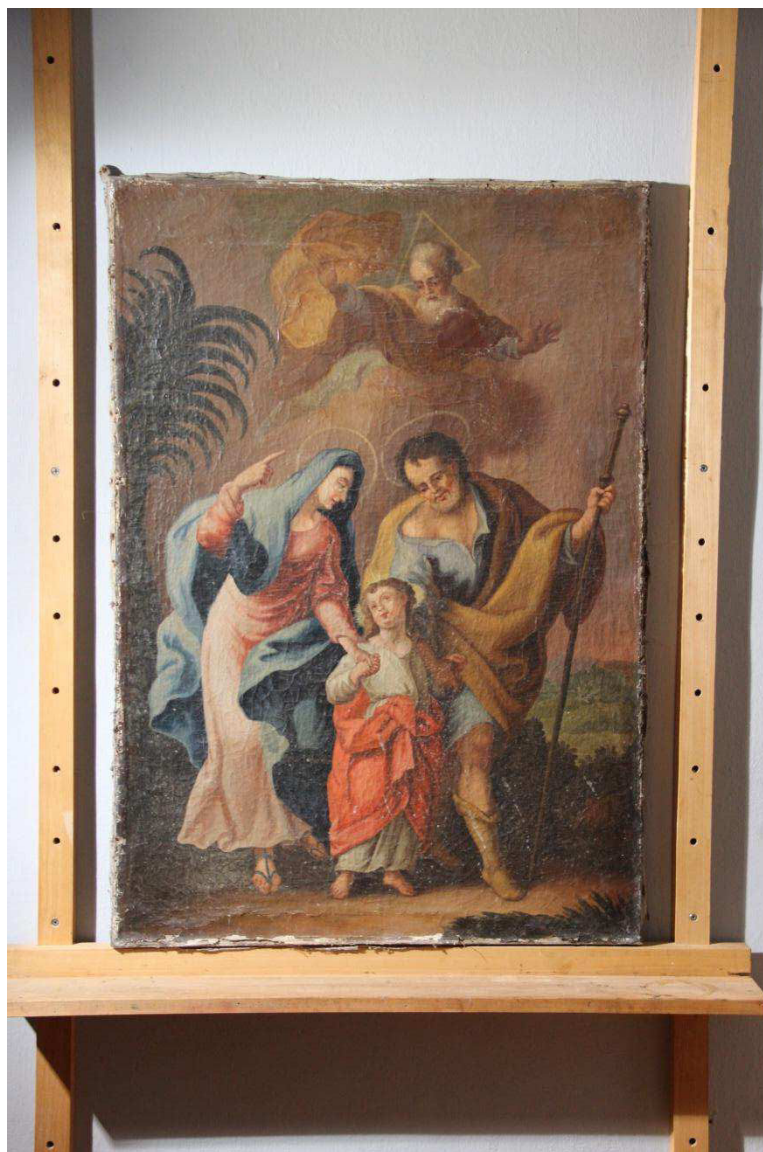
| Abbildungsnummer: | 08. |

Getrübter Firnis, Oberflächenverschmutzung, Wachspritzer,  
flächige Kittung am unteren Bildrand,

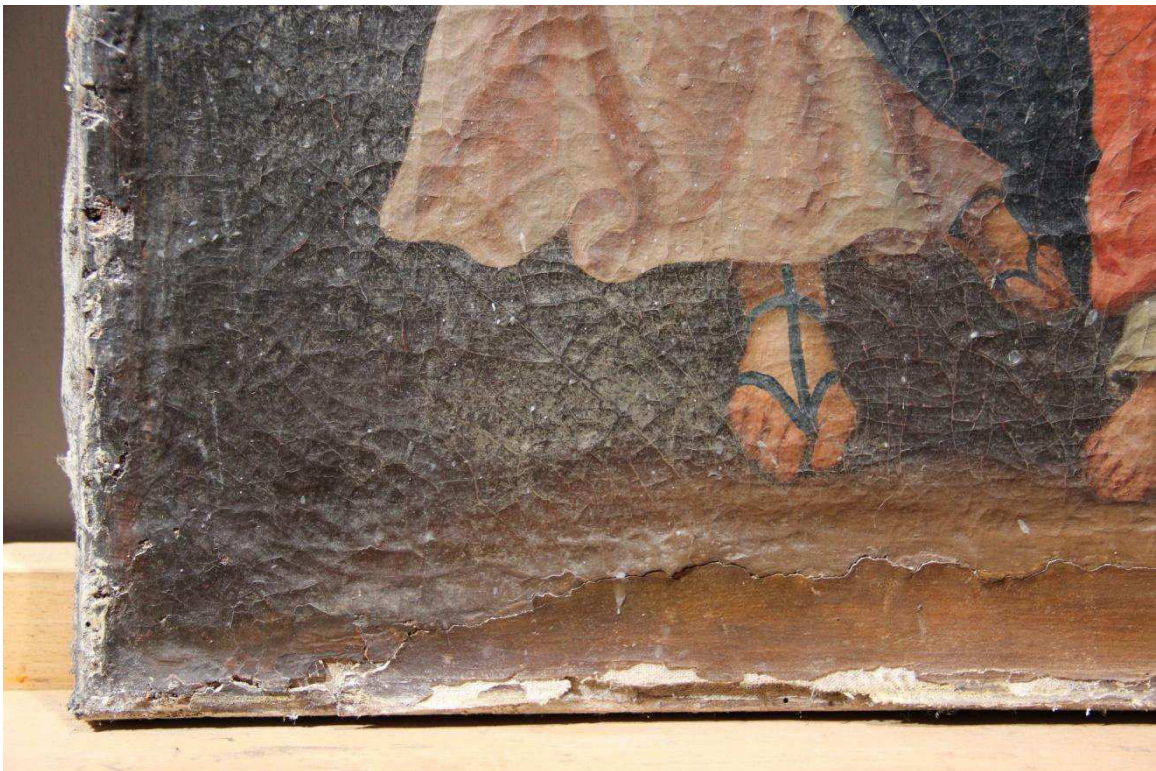
| Abbildungsnummer: | 09. |

Getrübter Firnis, Oberflächenverschmutzung, Wachspritzer,  
ausgebrochene Kittung, aufstehende Risskanten entlang  
des Kittstellenrandes

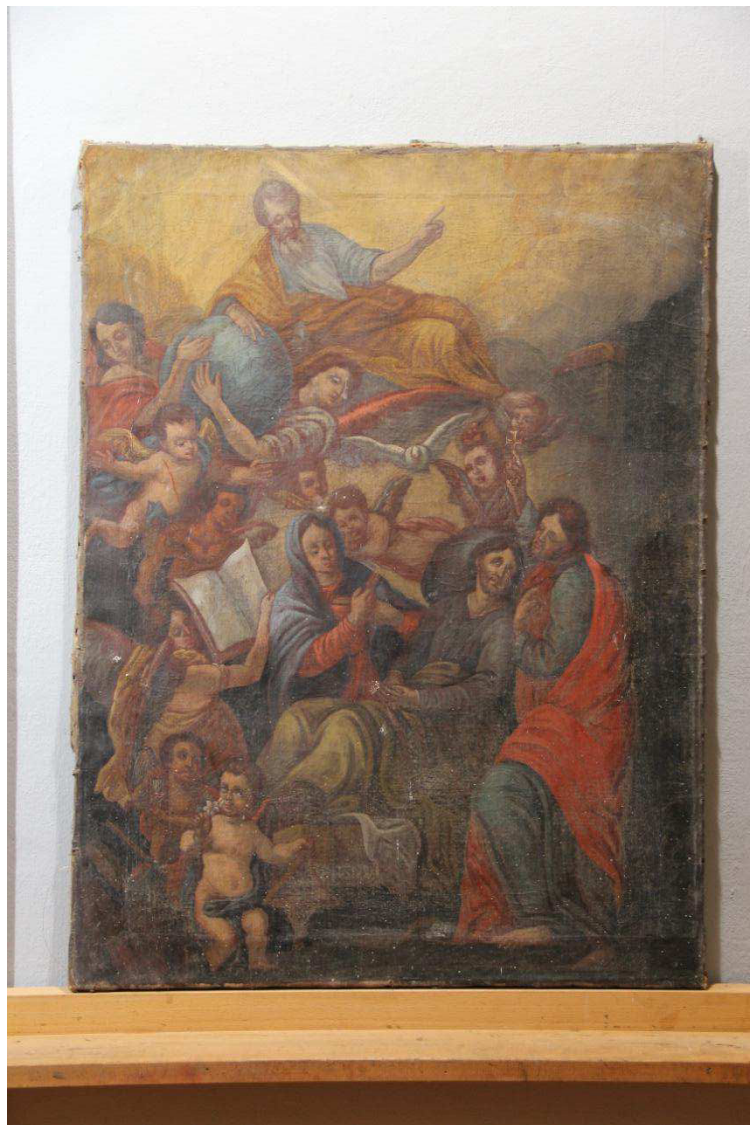
| Abbildungsnummer: | 16. |

Oberflächenverschmutzung, trübes Erscheinungsbild durch  
crepierten Firnis, Markierung des Spannrahmens

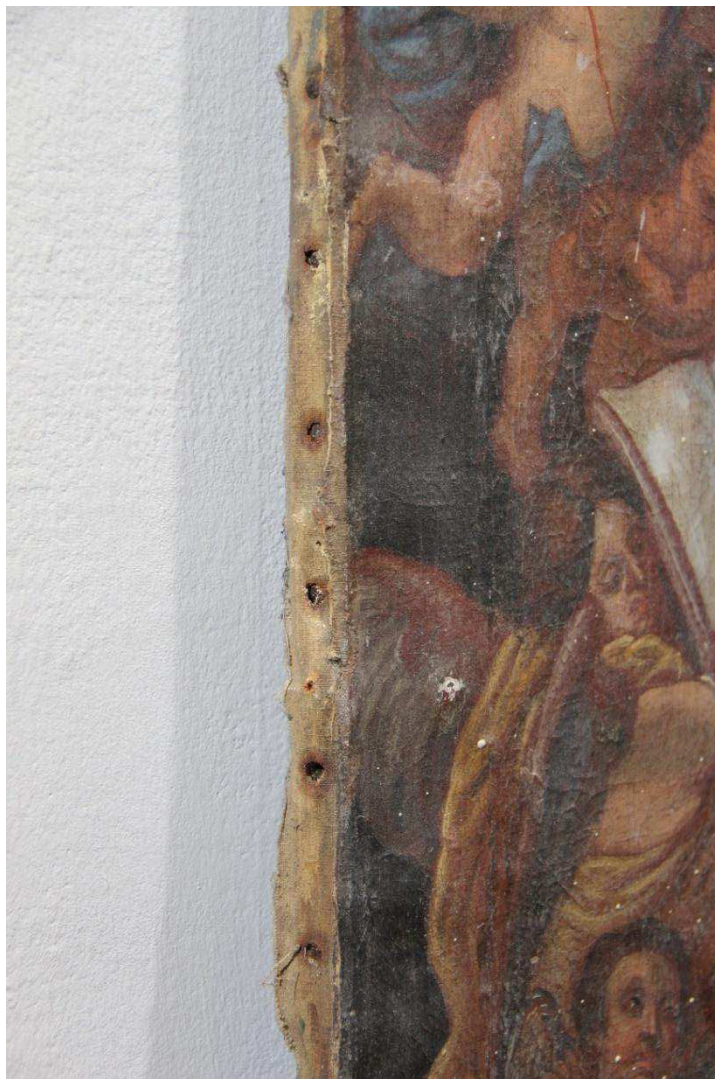
| Abbildungsnummer: | 17. |

Oberflächenverschmutzung, Wachspritzer,  
Farbschichtausbruch, durchkorrodierte Spannnägel

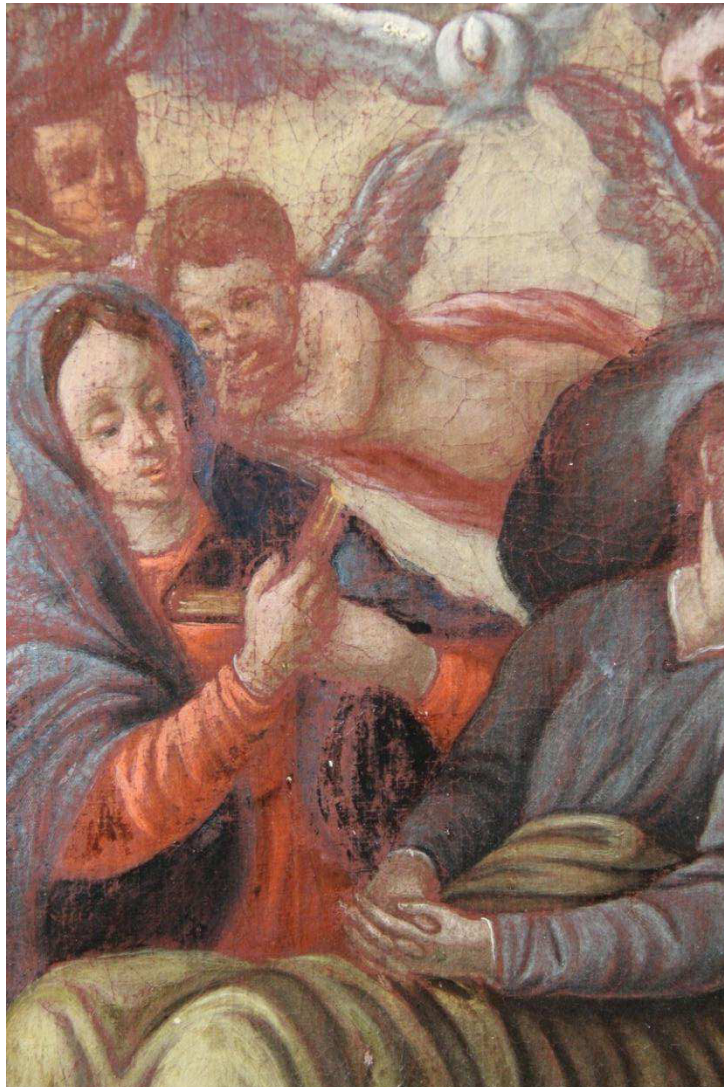
| Abbildungsnummer: | 18. |

Nach der Reinigung und Abnahme der Übermalung:  
verputzte, reduzierte Farbschicht, grobes Craquelée

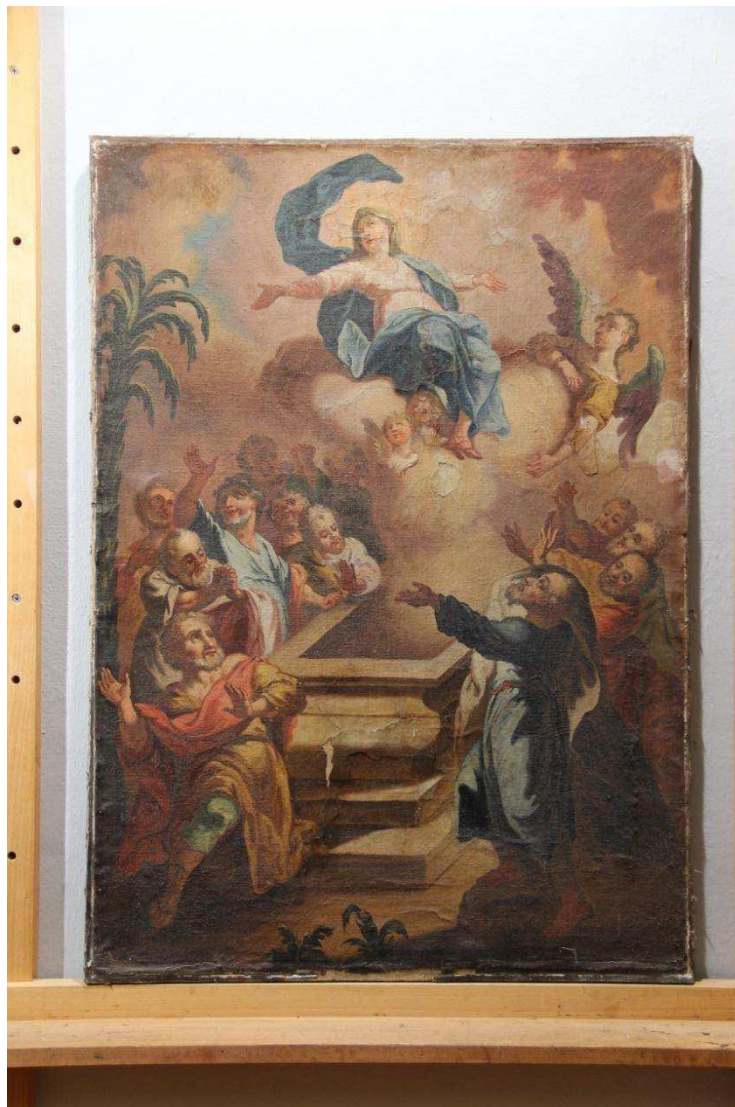
| Abbildungsnummer: | 21. |

Oberflächenverschmutzung, trübes Erscheinungsbild durch  
crepierten Firnis, Rissbildung entlang der flächigen  
Kittstellen, aufstehende Rissränder

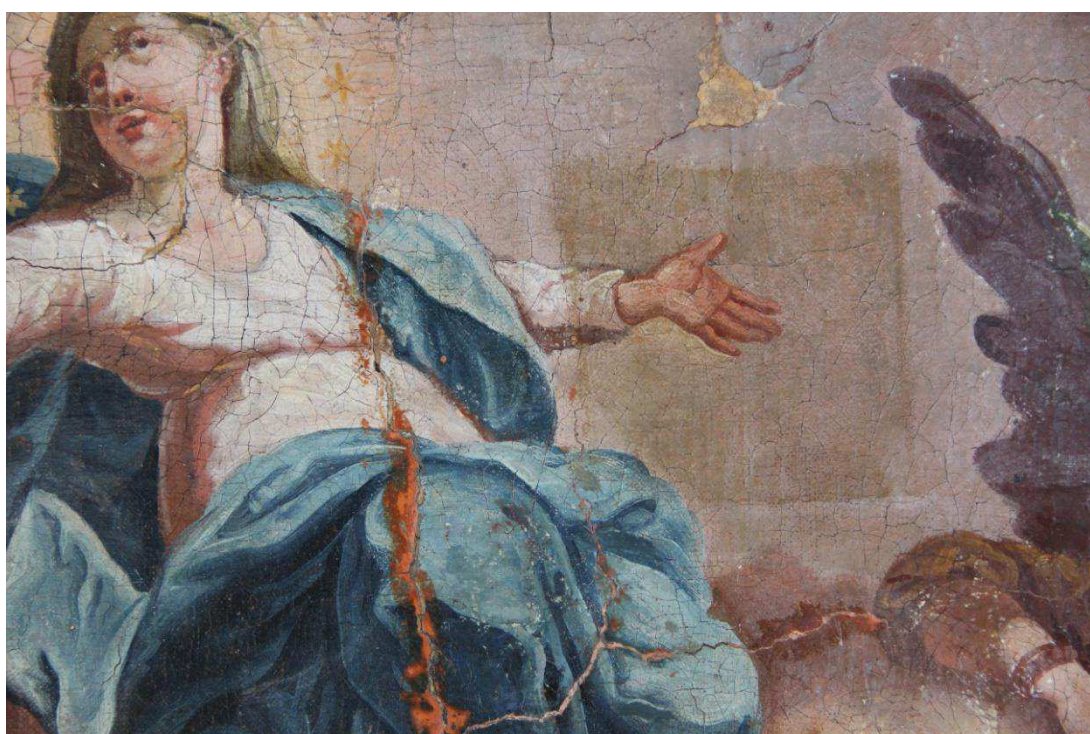
| Abbildungsnummer: | 22. |

Während der Firnisabnahme: Reste des vergilbten Firnis,  
reingelegte Altkittungen (weiß und rot), starke Craqueléebildung,  
Reste schwer löslicher Öletuschen

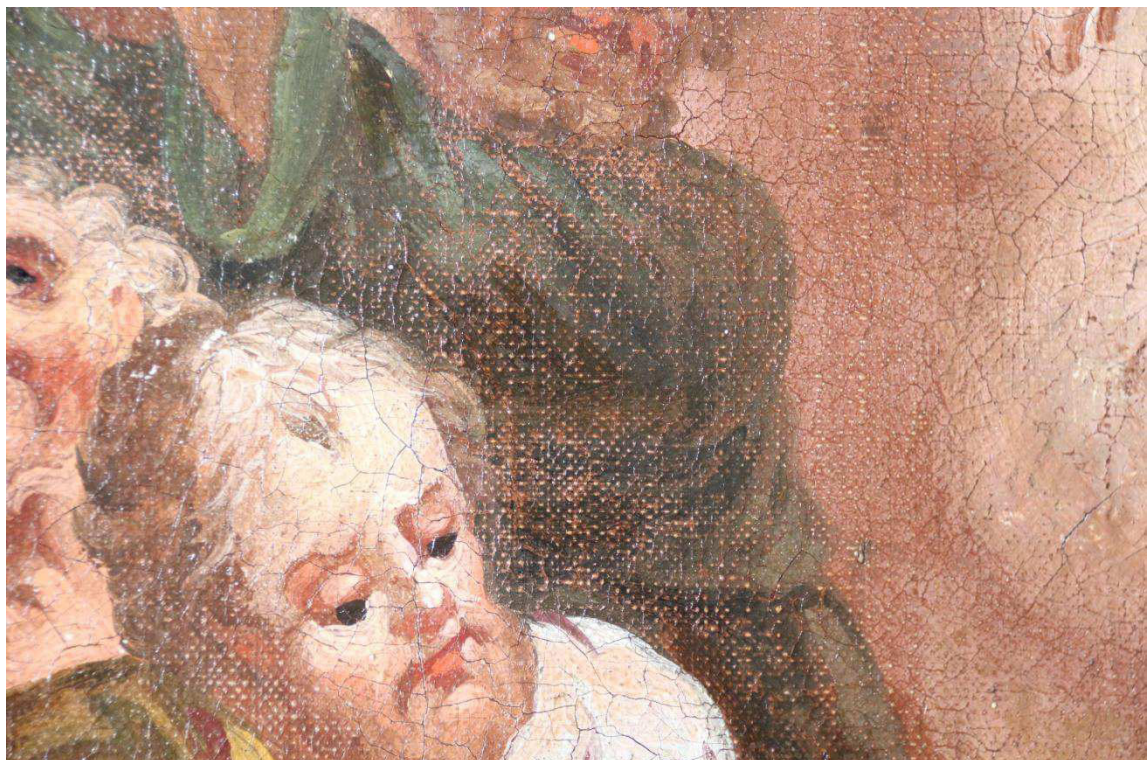
| Abbildungsnummer: | 23. |

Abgenommener Firnis und Retuschen, sichtbares  
Leinwandkorn durch reduzierte Farbschicht, Reste  
schwer löslicher Ölretuschen

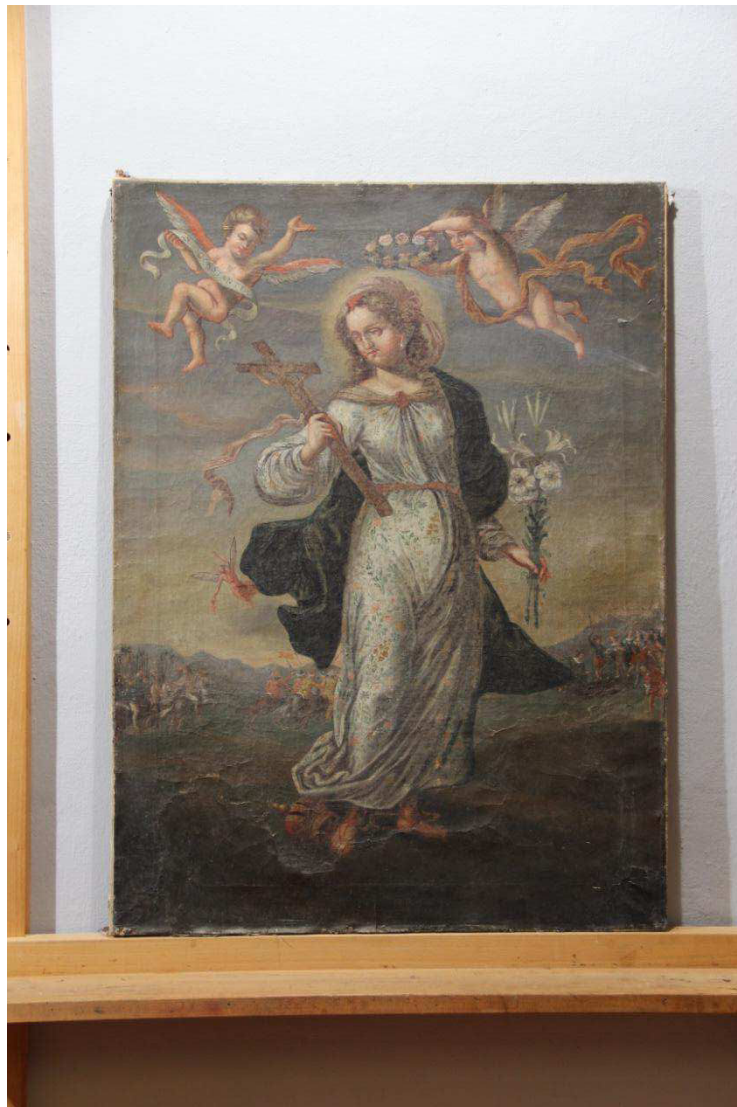
| Abbildungsnummer: | 26. |

Oberflächenverschmutzung, trübes Erscheinungsbild durch  
crepierten und vergilbten Firnis, Rissbildung entlang der  
flächigen Kittstelle, aufstehende Rissränder,  
Markierung des Spannrahmens

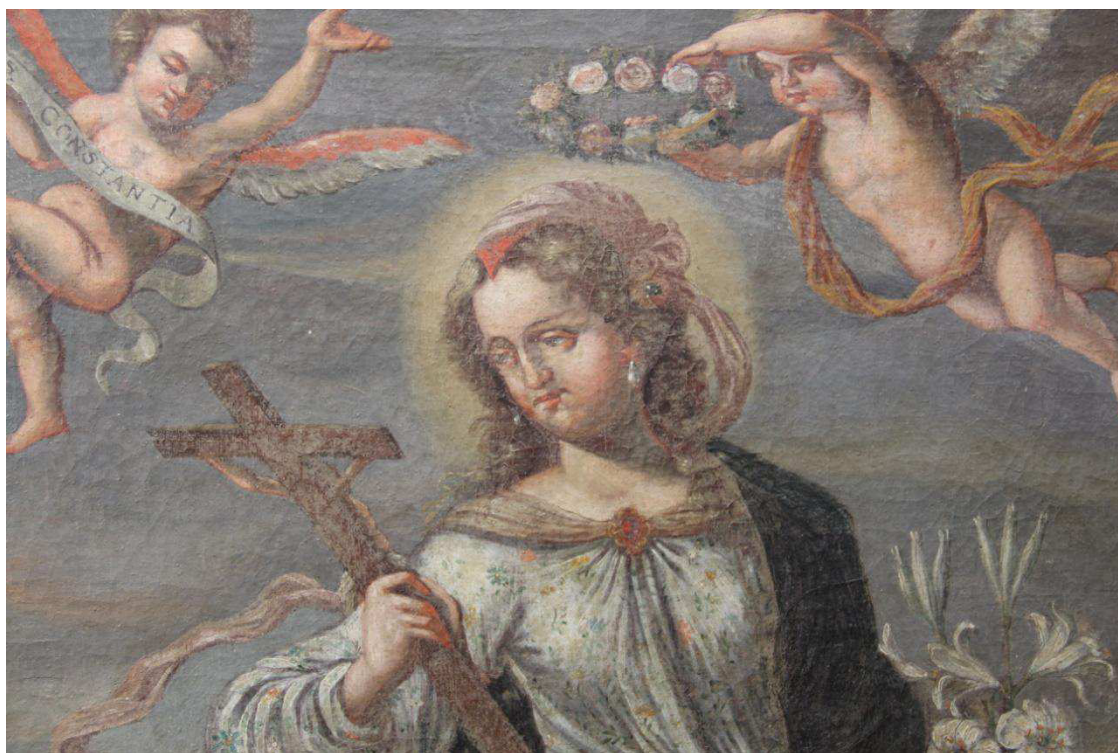
| Abbildungsnummer: | 27. |

Crepiertes und vergilbtes Firnis,

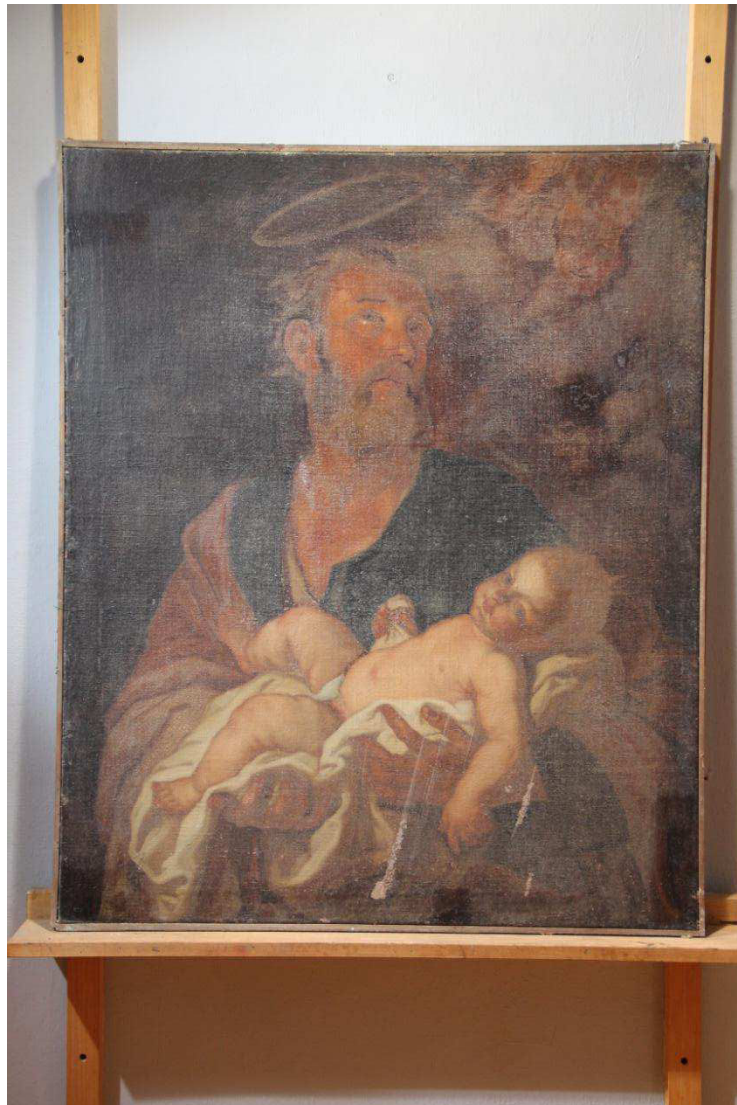
| Abbildungsnummer: | 30. |

Oberflächenverschmutzung, trübes Erscheinungsbild durch  
crepierten und vergilbten Firnis und Reste des Kleisterdoublier-  
klebers, Farbschichtverluste durch mechanische Beschädigung

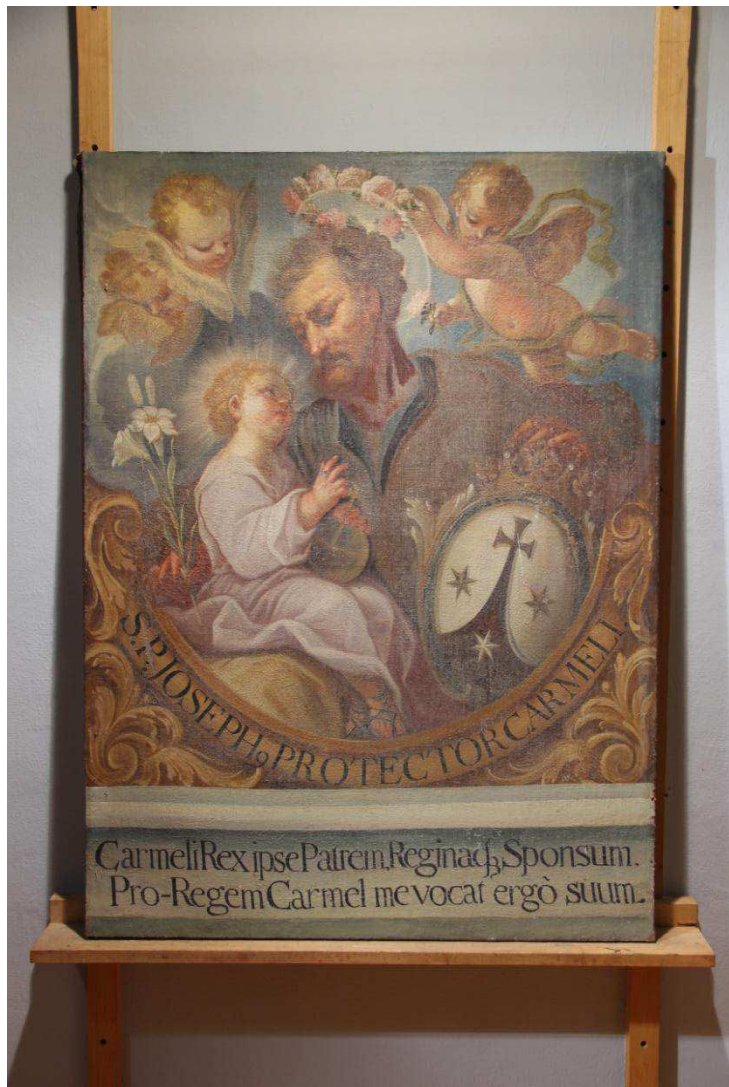
Oberflächenverschmutzung, trübes Erscheinungsbild durch  
crepierten und vergilbten Firnis, auffallende Retuschen

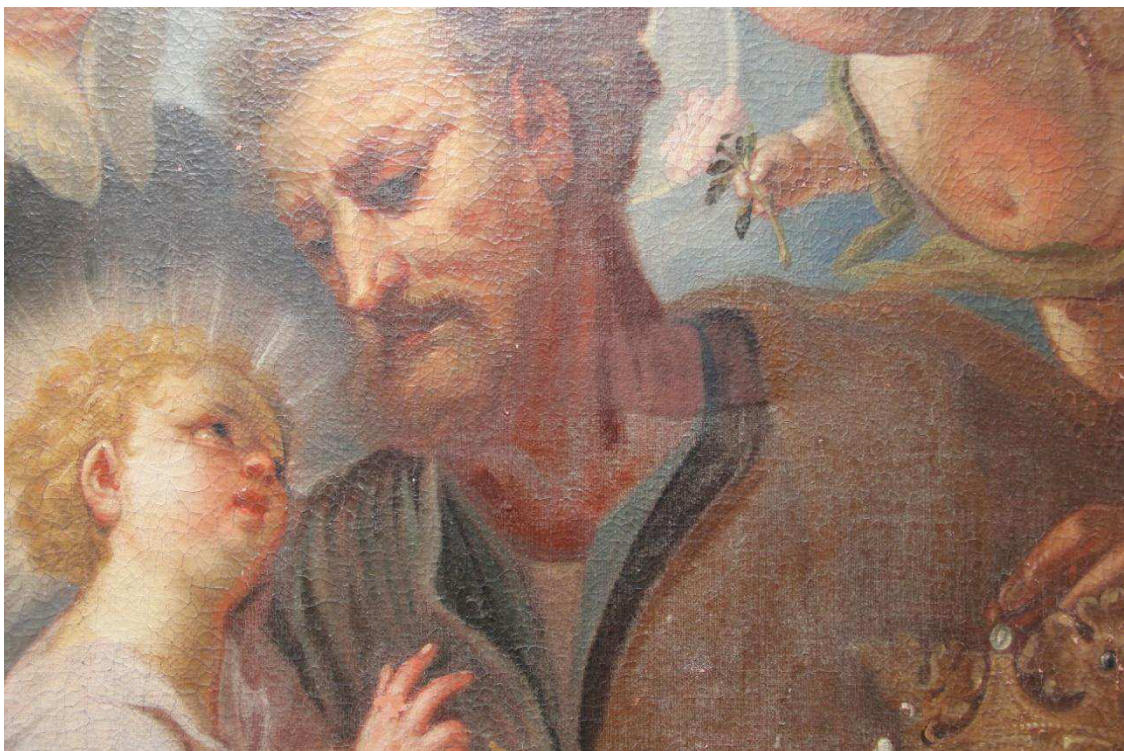
Oberflächenverschmutzung, trübes Erscheinungsbild durch  
crepierten und vergilbten Firnis, auffallende Retuschen,  
aufstehendes Craquelée
