**Restaurierung der Altargemälde aus  
der Filialkirche „St. Nikolaus“, Lengenfeld,  
Gem. Pürgen, Lkr. Landsberg/Lech**

**September – November 2009**

Restaurierungswerkstatt  
Andreas Goetzke  
Oberottmarshausen

Auftraggeber: Kath. Kirchenstiftung „St. Nikolaus“ vertreten durch die Diözese Augsburg,  
Sachgebiet Projektmanagement 2/III, 86152 Augsburg

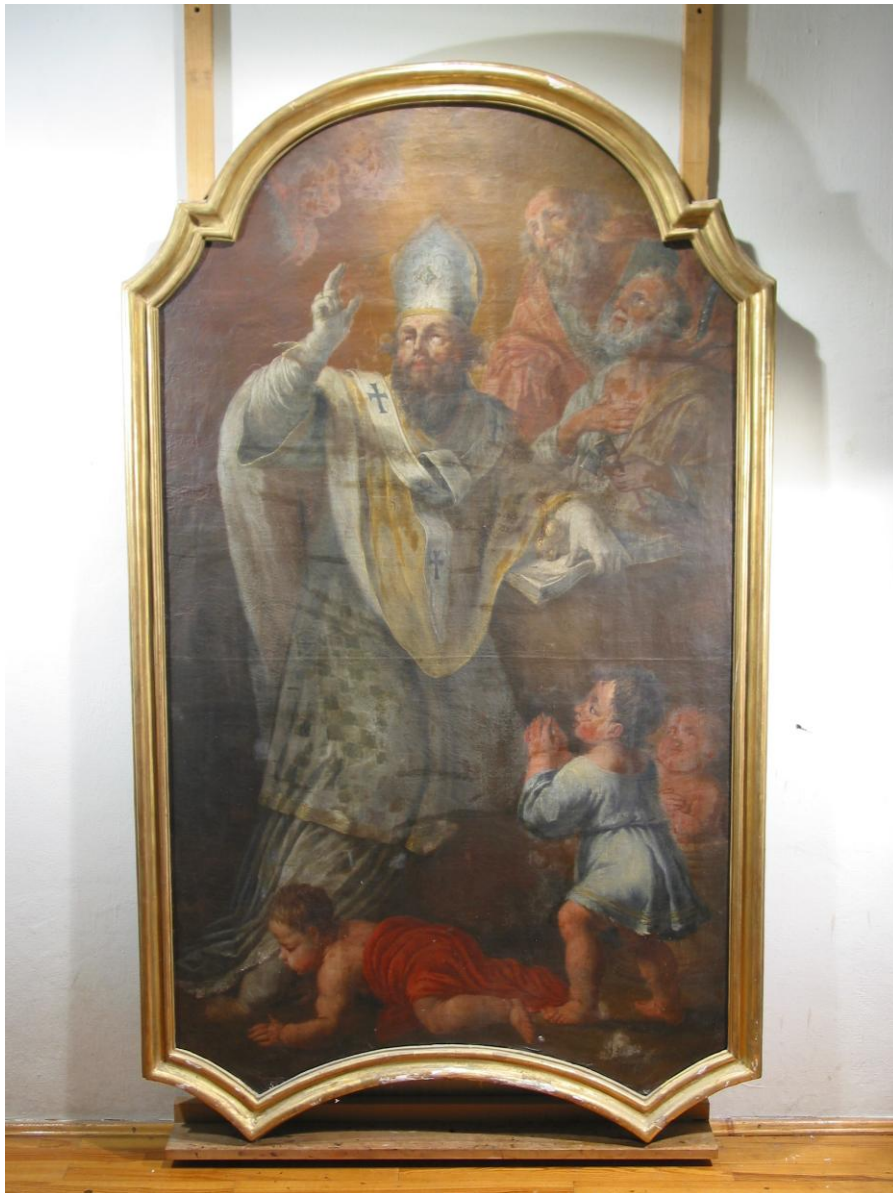
Fotodokumentation: Hl. Nikolaus  
Ausschnitt: Vorderseite  
Grund der Aufnahme: Vorzustand  
Lichtart: Tageslicht  
Abbildungsnummer: 01.

Anmerkung: Gesamtansicht Gemälde im Schmuckrahmen, auffallend nachgedunkelte Retuschen und Übermalungen, getrüübter Firnis, veruüßte und verstaubte Oberfläche

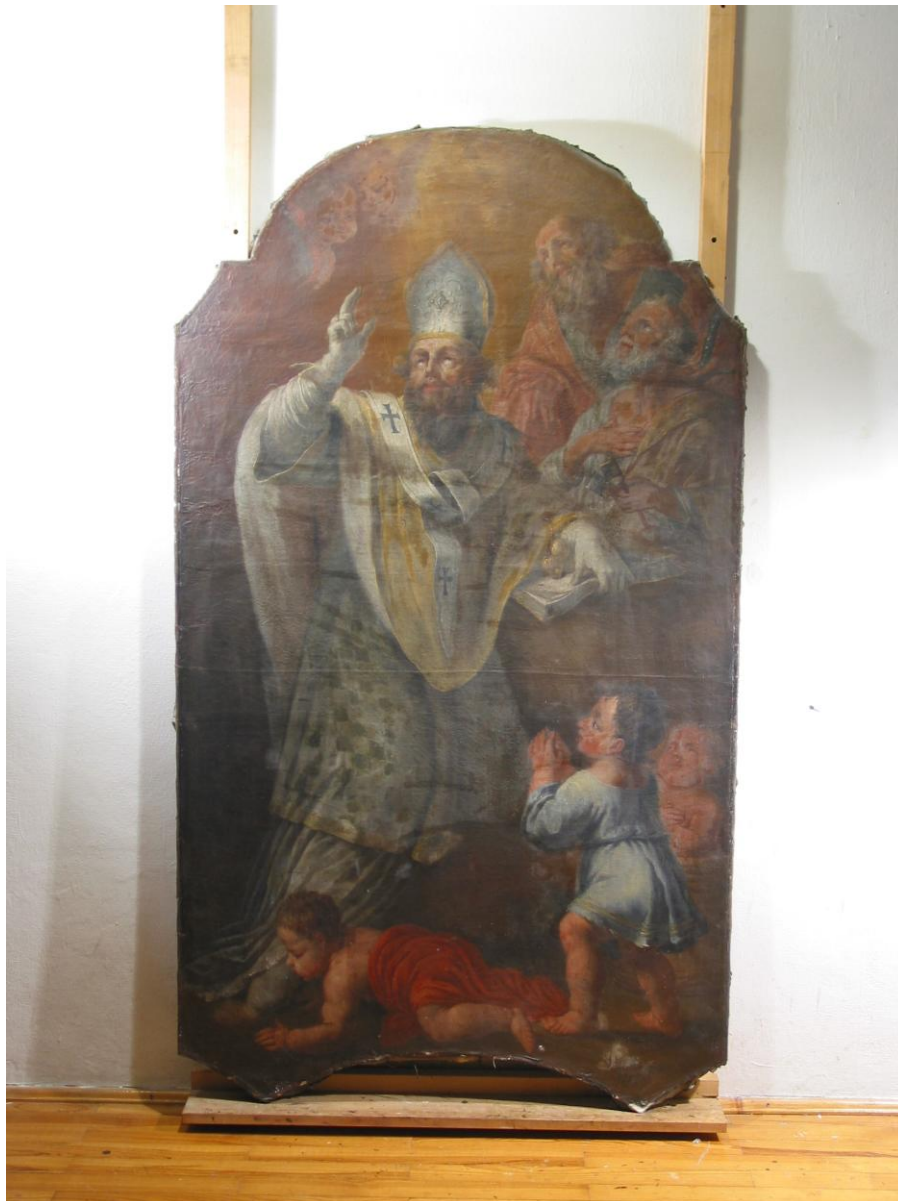
Fotodokumentation: Hl. Nikolaus  
Ausschnitt: Vorderseite  
Grund der Aufnahme: Vorzustand  
Lichtart: Tageslicht  
Abbildungsnummer: 02.

Anmerkung: Gesamtansicht Gemälde ohne Schmuckrahmen, auffallend nachgedunkelte Retuschen und Übermalungen, getrüübter Firnis, verrußte und verstaubte Oberfläche

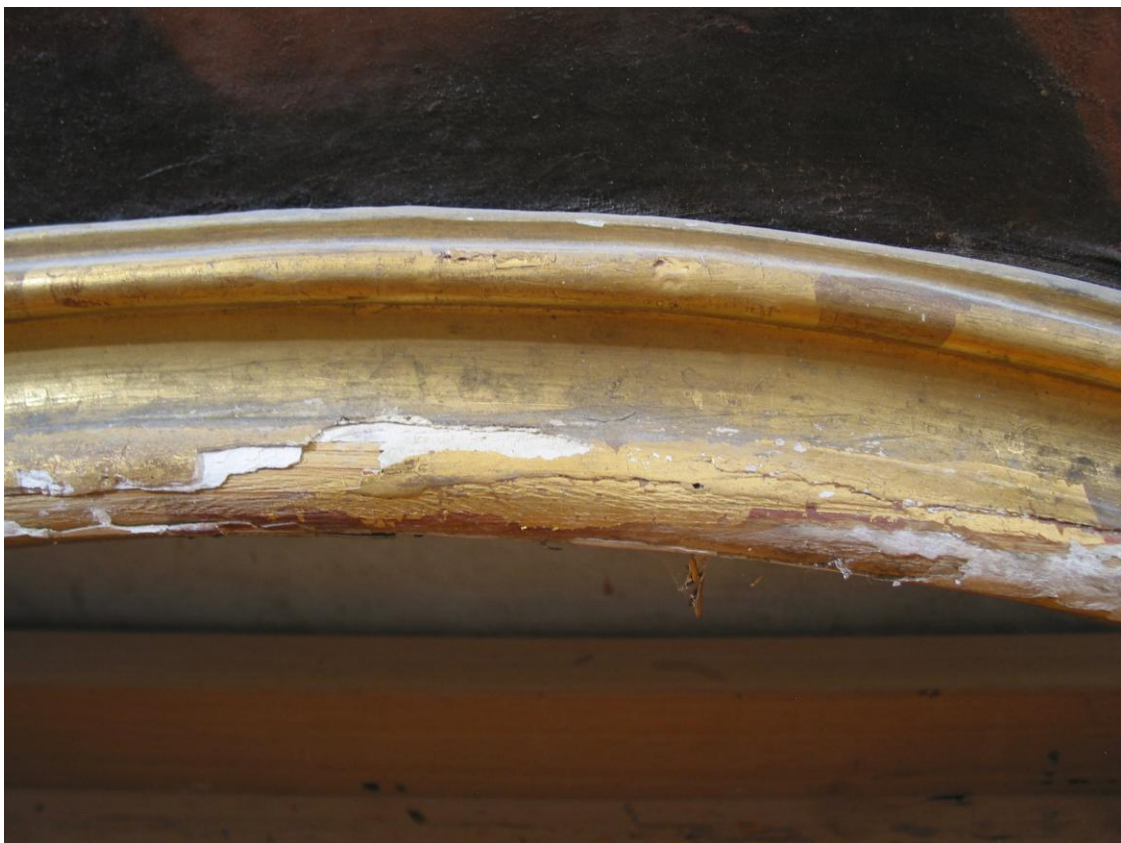
| Abbildungsnummer: | 03. |

Anmerkung: Flächige Grundierausbrüche, stellenweise weiße Kittungen,  
Retuschen mit Goldbronze z.T. direkt auf dem Holz, verstaubte Oberfläche.

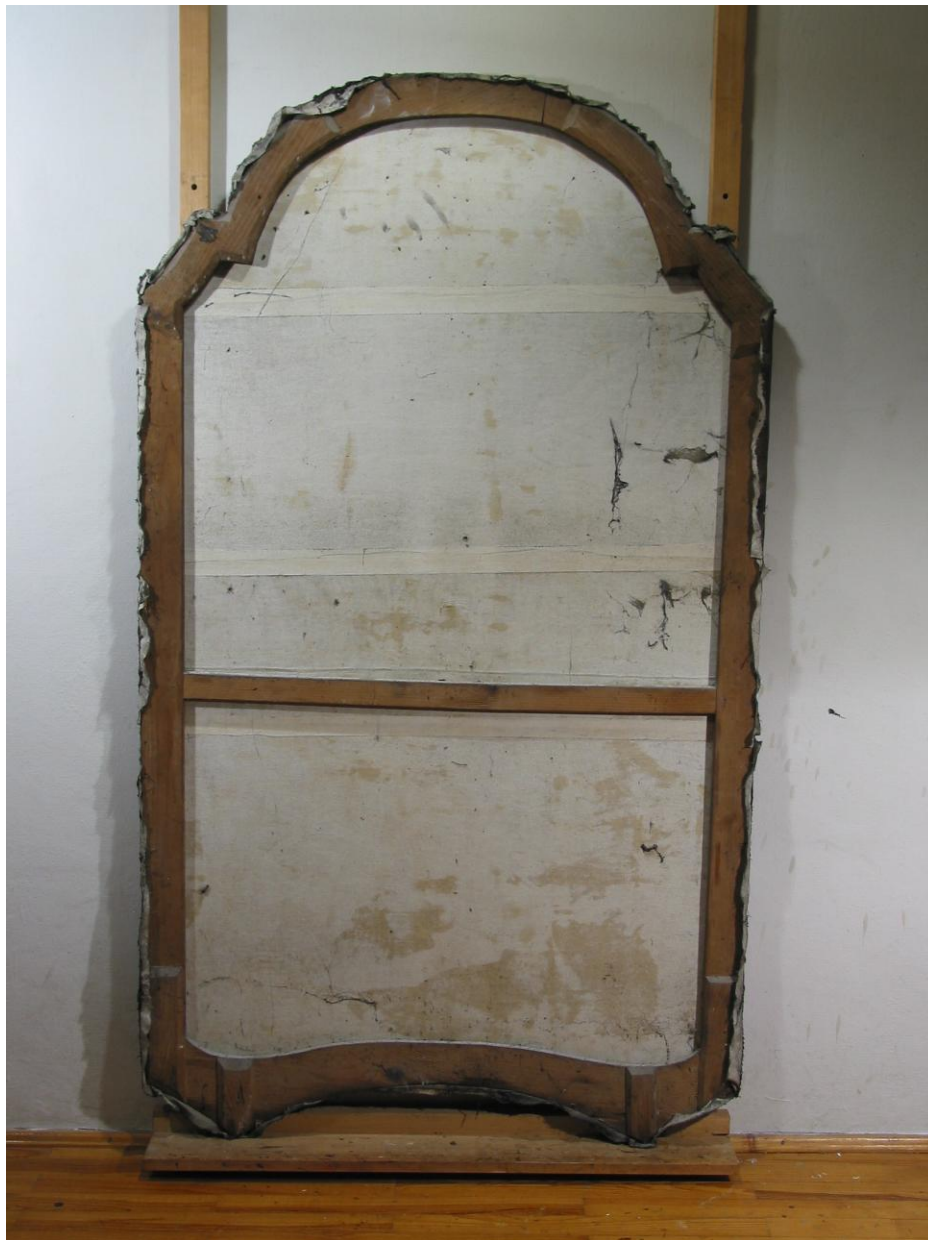
Fotodokumentation: Hl. Nikolaus  
Ausschnitt: Rückseite  
Grund der Aufnahme: Vorzustand  
Lichtart: Tageslicht  
Abbildungsnummer: 04.

Anmerkung: Gesamtansicht, dreiteilige Doublierleinwand horizontal überlappend,  
verrußte Spinnweben

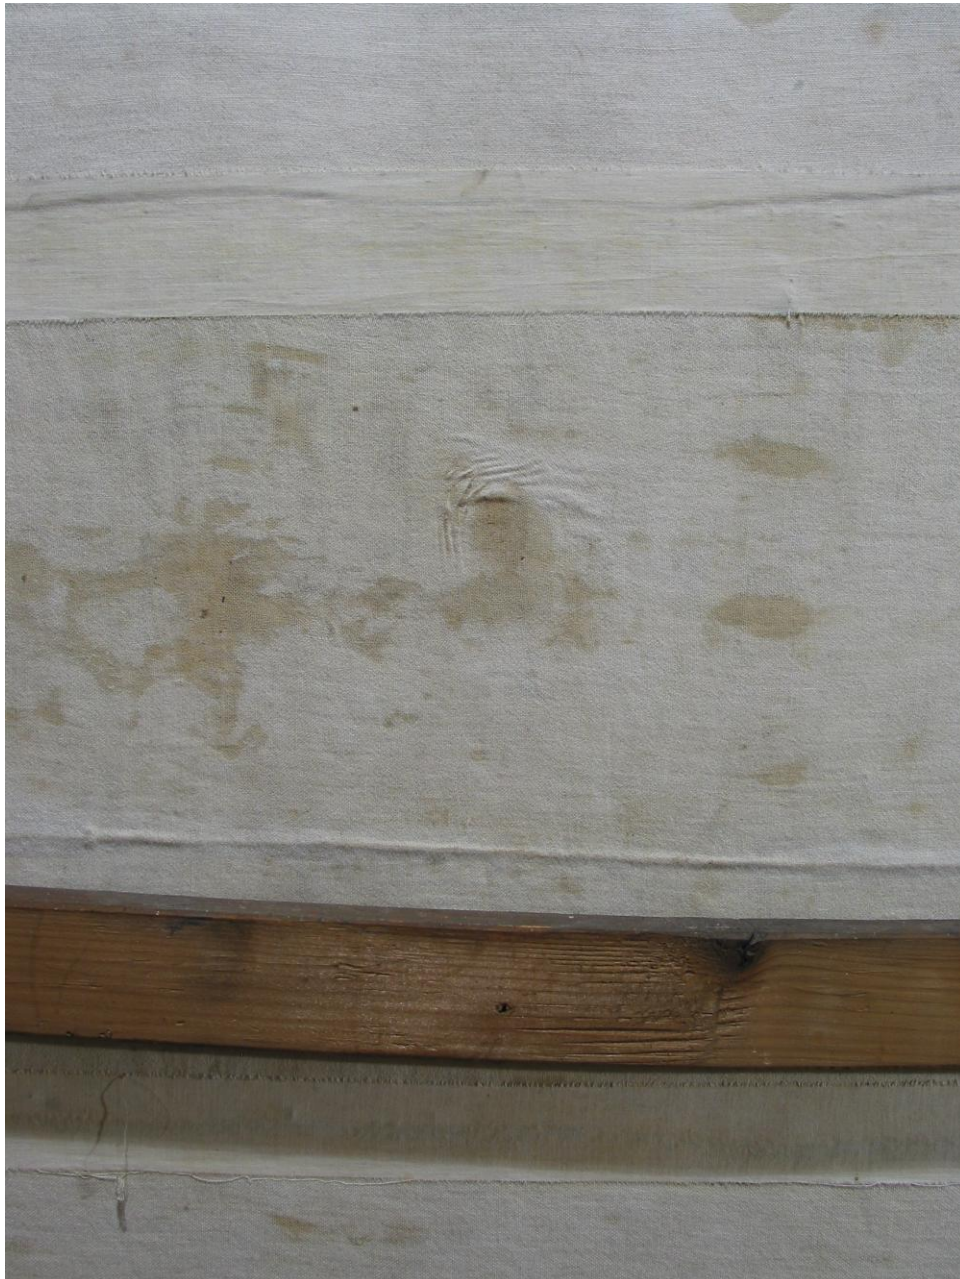
Fotodokumentation: Hl. Nikolaus  
Ausschnitt: Detail Rückseite  
Grund der Aufnahme: Vorzustand  
Lichtart: Tageslicht  
Abbildungsnummer: 05.

Anmerkung: Durchgeschlagene Doubliermasse, verschobenes Doublierleinen, Überlappung der Doublierung.

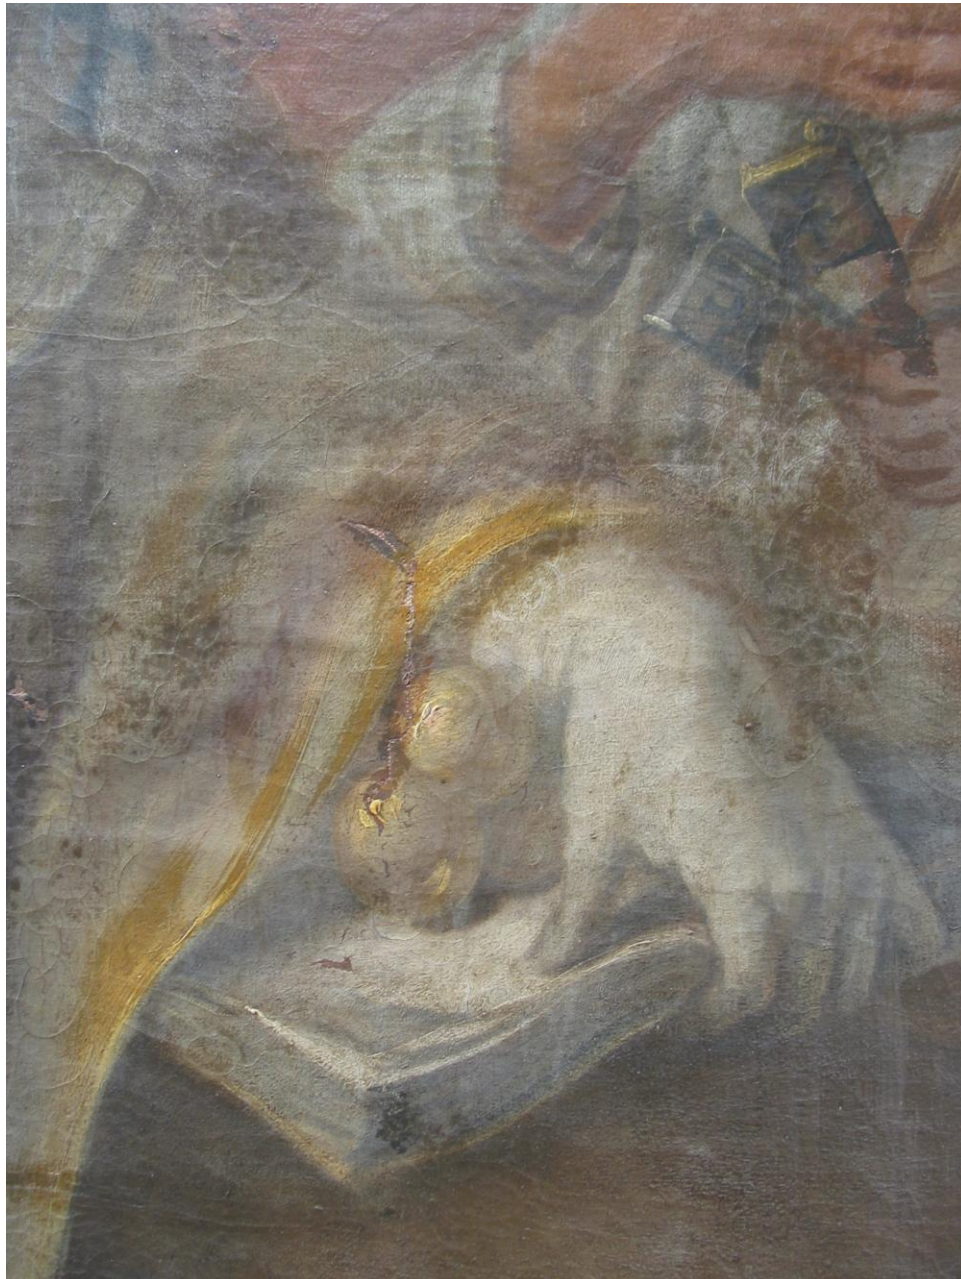
Fotodokumentation: Hl. Nikolaus  
Ausschnitt: Detail Vorderseite Bildmitte  
Grund der Aufnahme: Vorzustand  
Lichtart: Tageslicht  
Abbildungsnummer: 06.

Das Craquelée der Grundierung ist sehr unterschiedlich. Ausbrüche sind vor allem entlang der Spannrande entstanden, partiell in der Darstellung durch mechanische Einwirkung von der Vorderseite.

Anmerkung: Grundierausbrüche durch mechanische Einwirkung, crepierter Firnis, malerische Retuschen, vergilbte Reste eines Altfirnis.

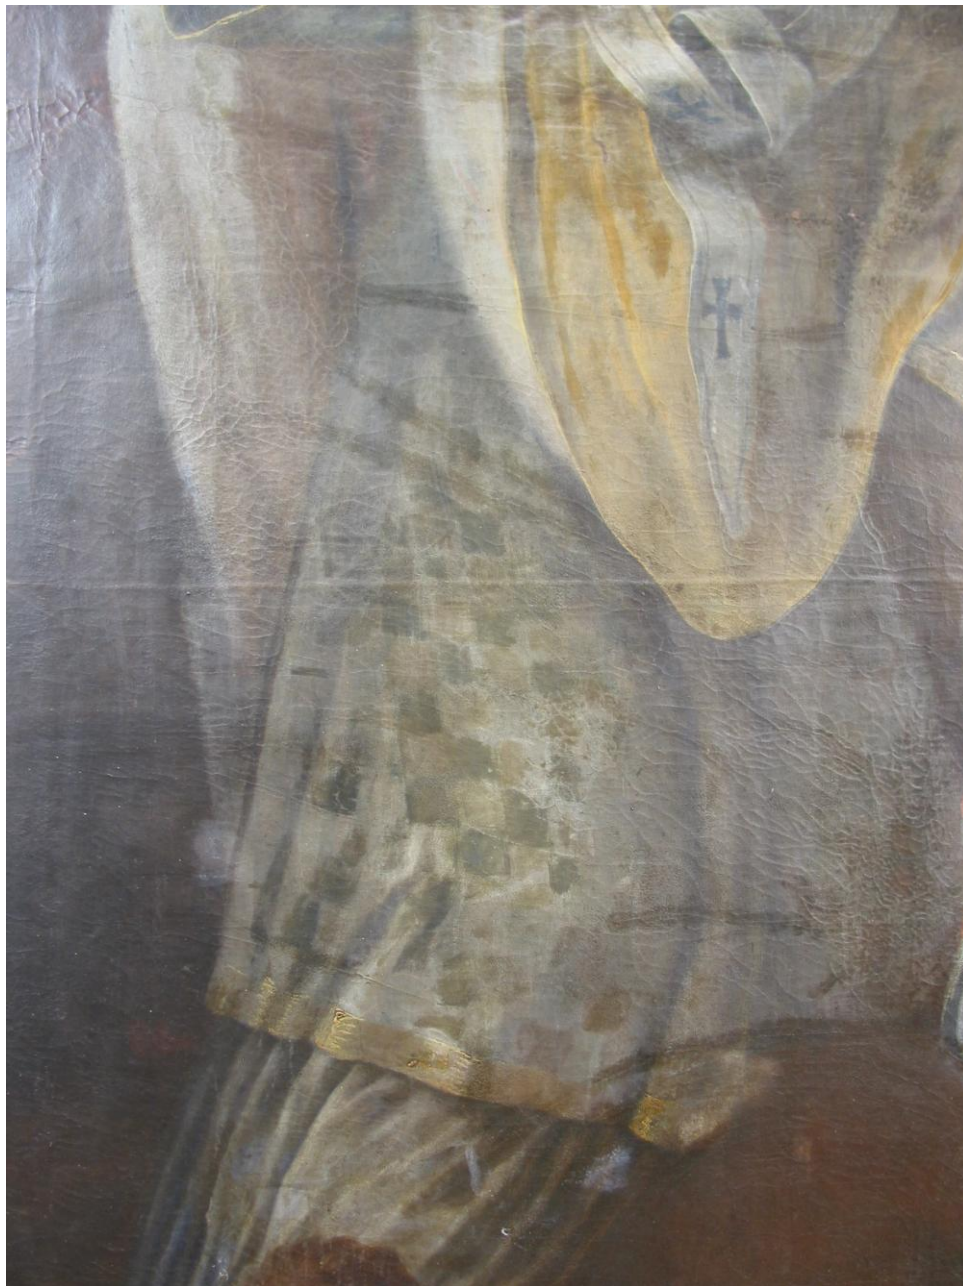
| Abbildungsnummer: | 07. |

Anmerkung: Leinwandnaht, crepierter Firnis, malerische Retuschen, verpresste Spanngirlanden am linken Bildrand, ungleichmässiges Craquelée.

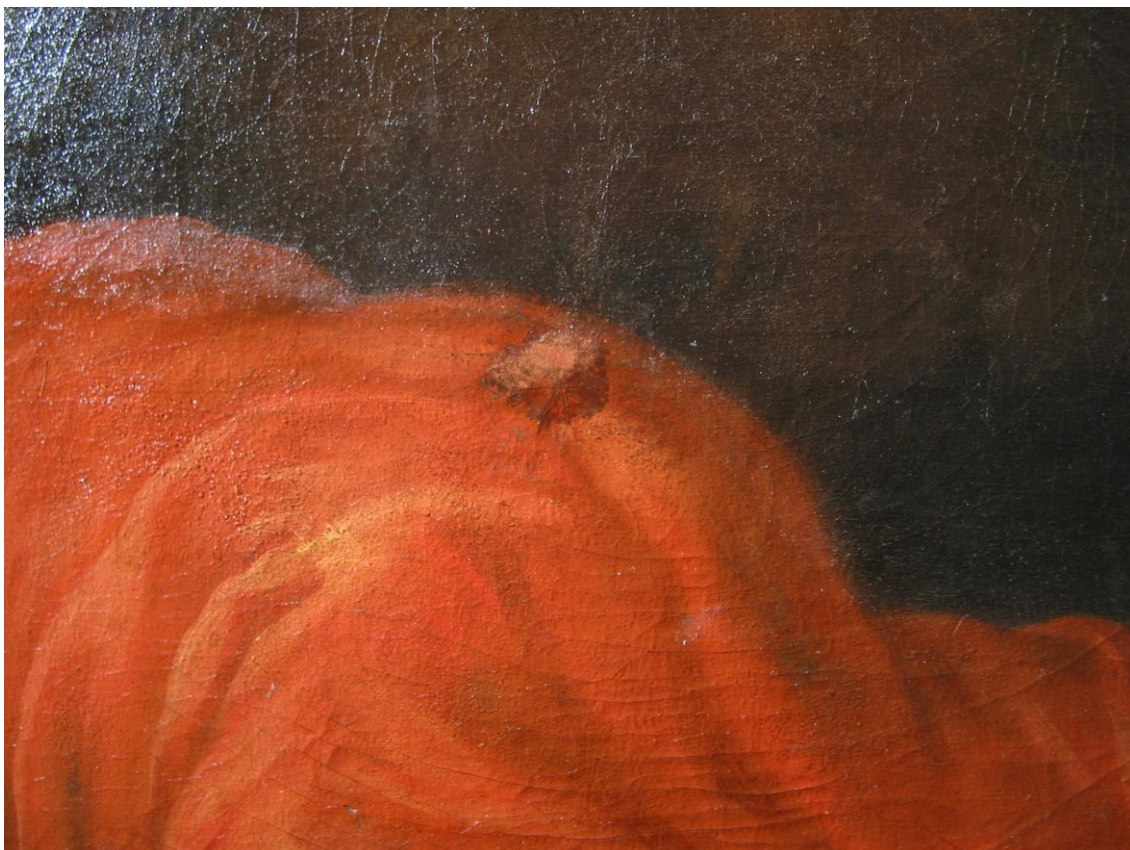
Fotodokumentation: Hl. Nikolaus  
Ausschnitt: Vorderseite Bildmitte unten  
Grund der Aufnahme: Vorzustand  
Lichtart: Tageslicht  
Abbildungsnummer: 08.

Anmerkung: grob gekitteter und retuschierter Grundierausbruch, ausgeprägtes Craquelée.

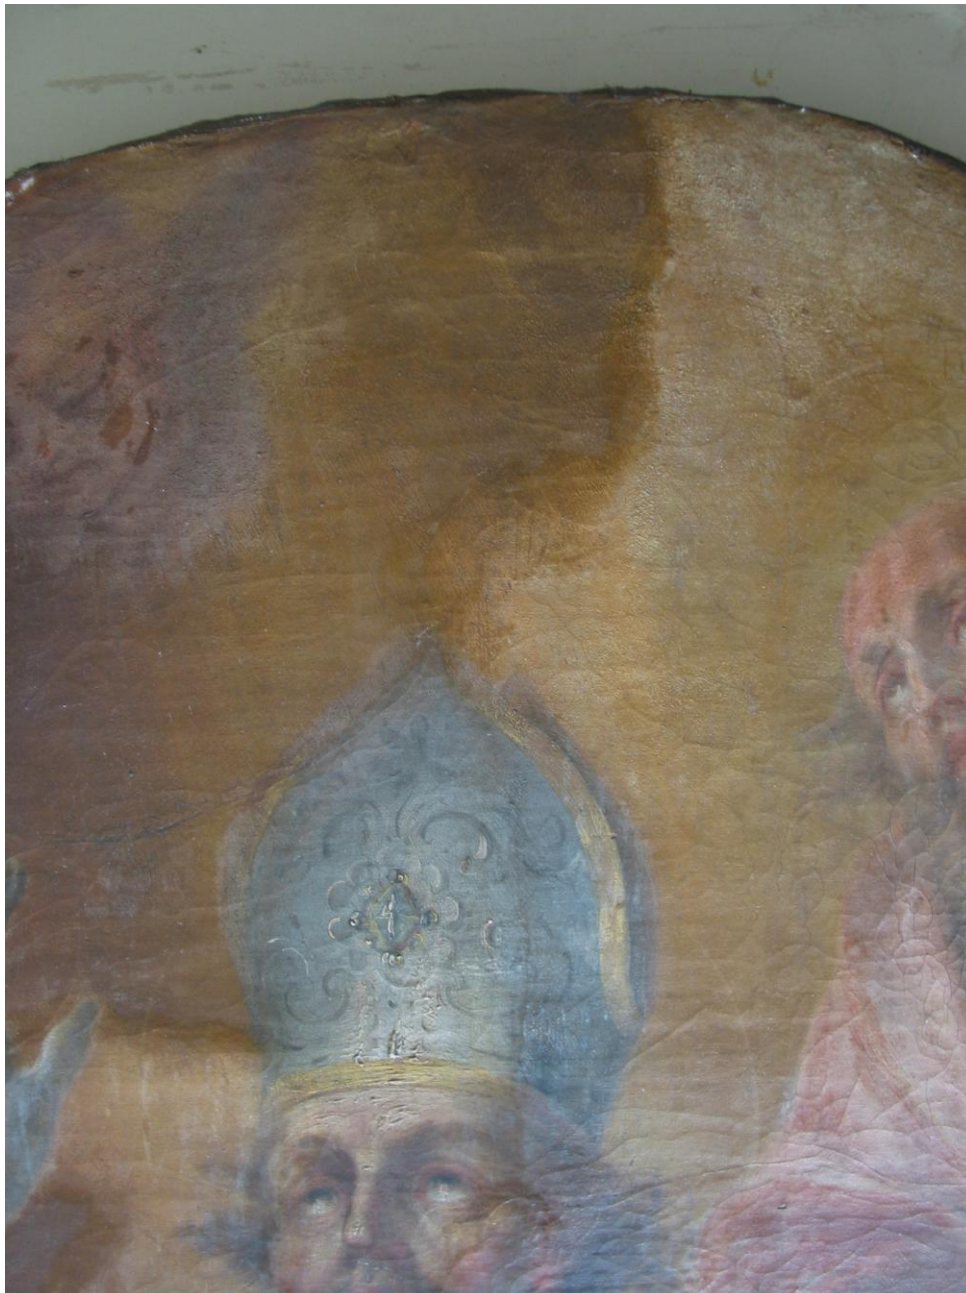
| Abbildungsnummer: | 09. |

Anmerkung: Während der Abnahme der Übermalung und des Firnis,  
ausgeprägtes Craquelée.

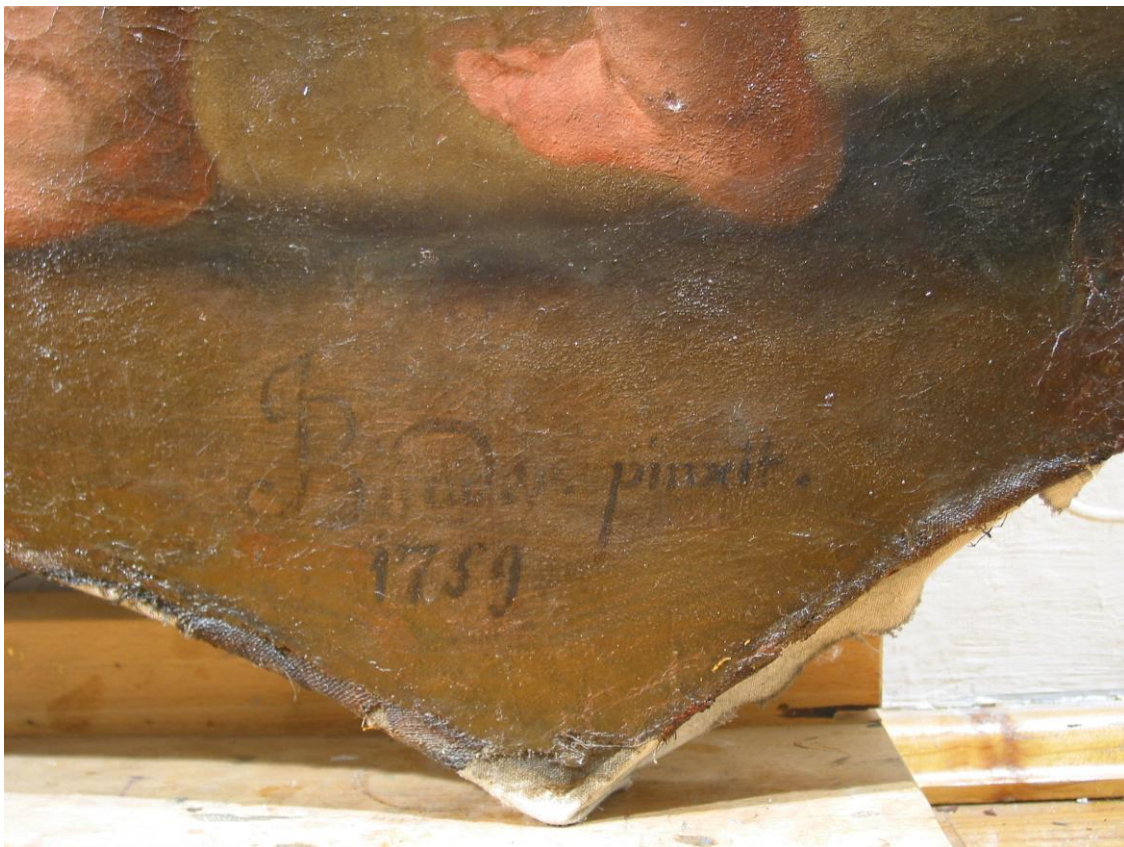
| Abbildungsnummer: | 10. |

Anmerkung: Signatur, während der Abnahme der Übermalung und des Firnis, ausgerissene Spannkanten.

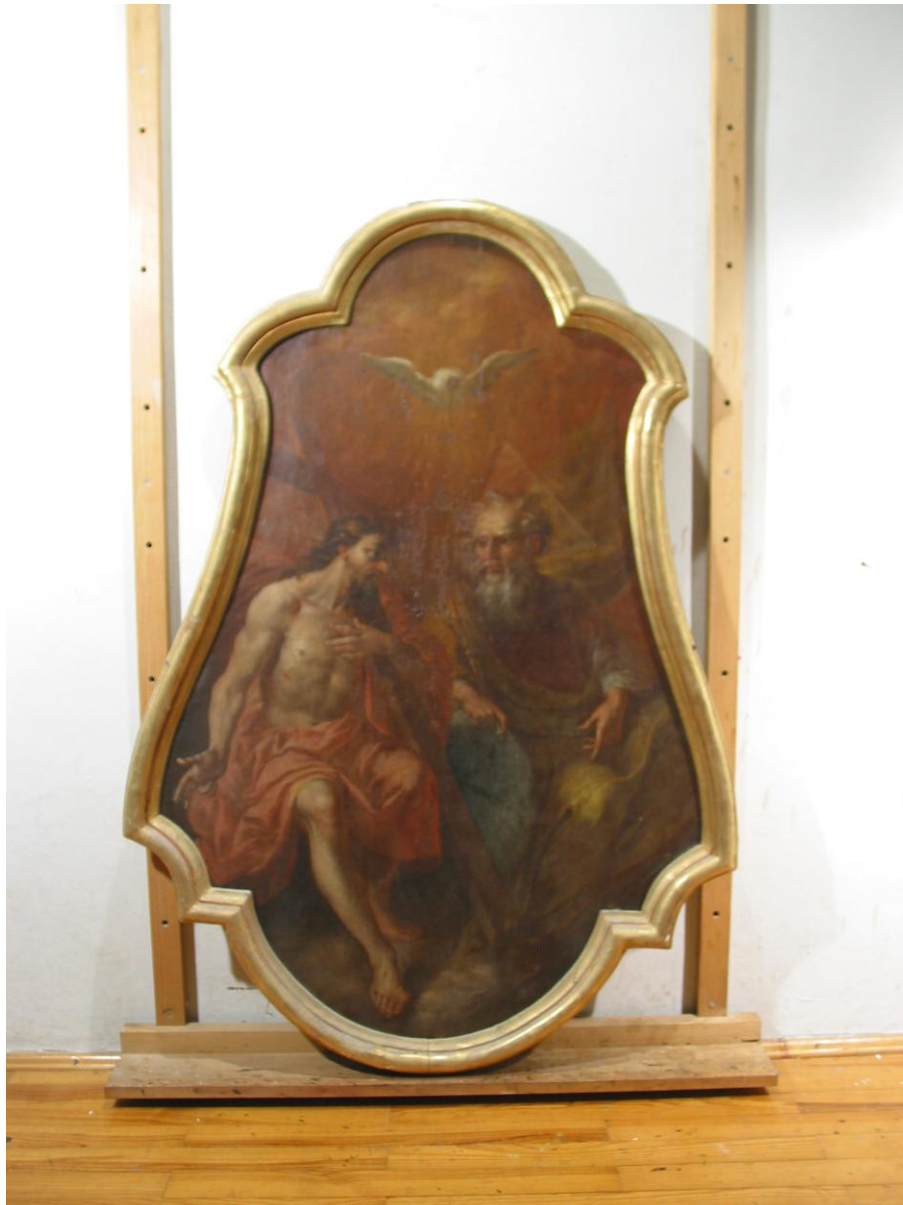
Fotodokumentation: Auszug Hl. Dreifaltigkeit  
Ausschnitt: Vorderseite  
Grund der Aufnahme: Vorzustand  
Lichtart: Tageslicht  
Abbildungsnummer: 01.

Anmerkung: Gesamtansicht Gemälde im Schmuckrahmen, verrußte und verstaubte Oberfläche

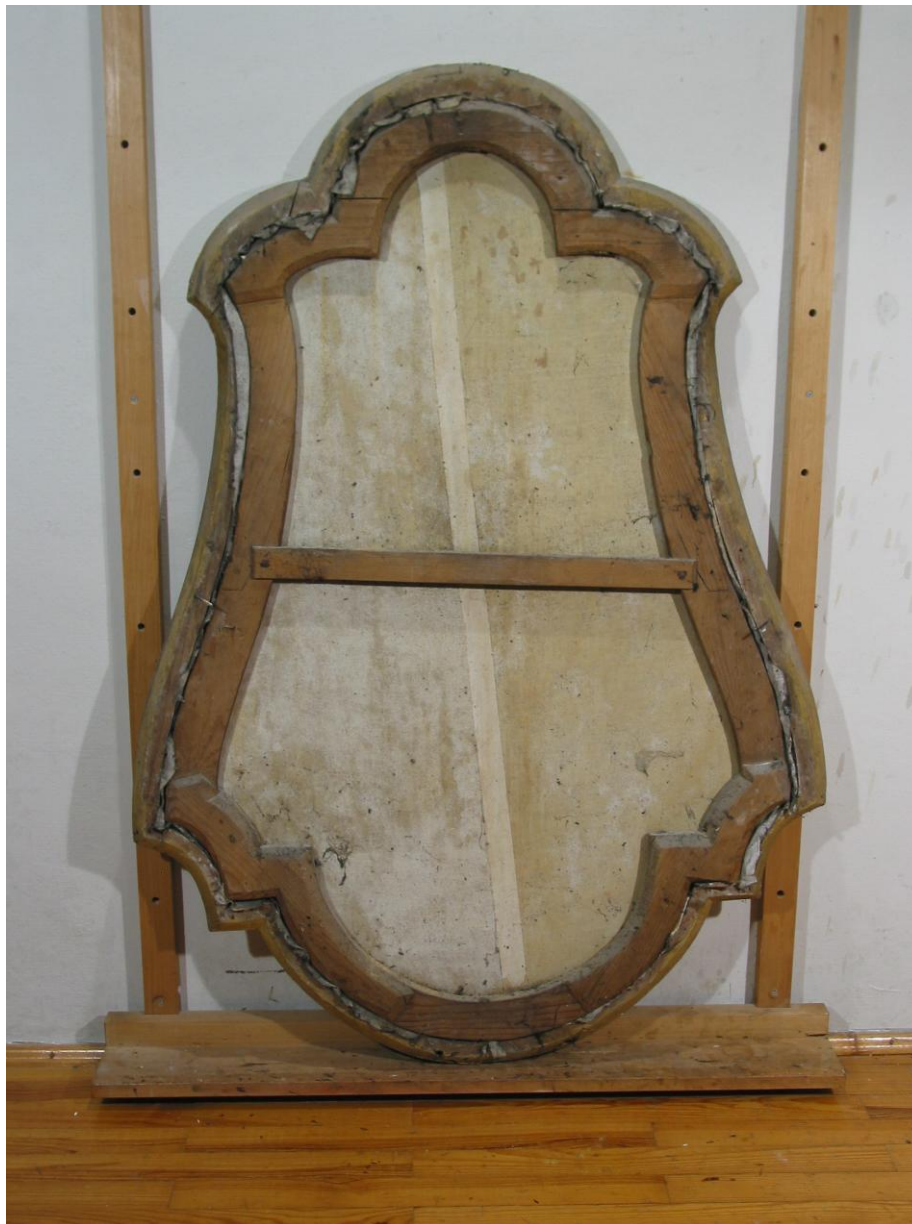
| Abbildungsnummer: | 02. |

Anmerkung: Gesamtansicht Gemälde im Schmuckrahmen, verstaubte und mit verrußten Spinnweben verschmutzte Oberfläche, mittig überlappende Doublierleinwand

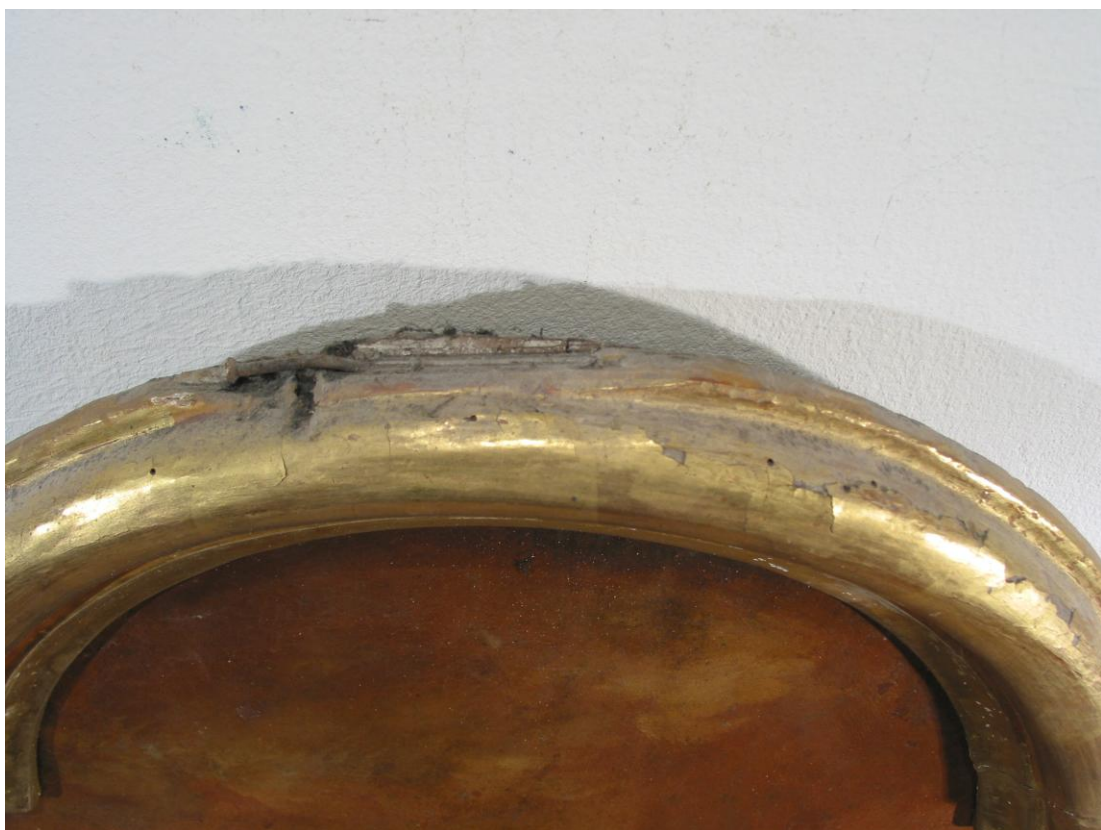
| Abbildungsnummer: | 03. |

Anmerkung: Staubablagerungen, abgesplittertes Holz, umgeschlagener  
Eisennagel, gelockerte Fassung

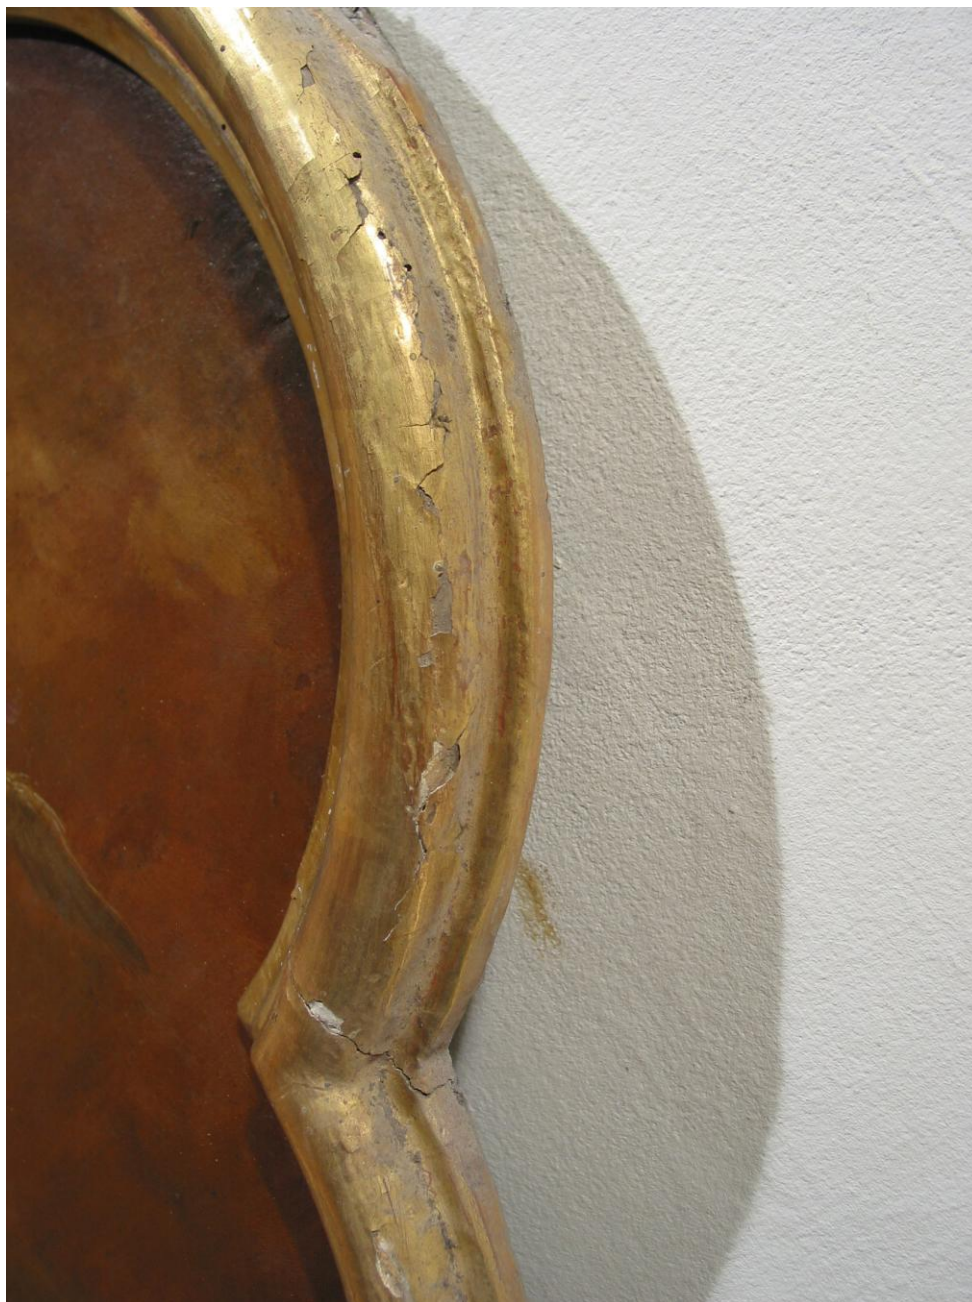
Fotodokumentation: Auszug Hl. Dreifaltigkeit  
Ausschnitt: Schmuckrahmen rechts oben  
Grund der Aufnahme: Vorzustand  
Lichtart: Tageslicht  
Abbildungsnummer: 04.

Anmerkung: Staubablagerungen, gelockerte und abgeplatzte Fassung

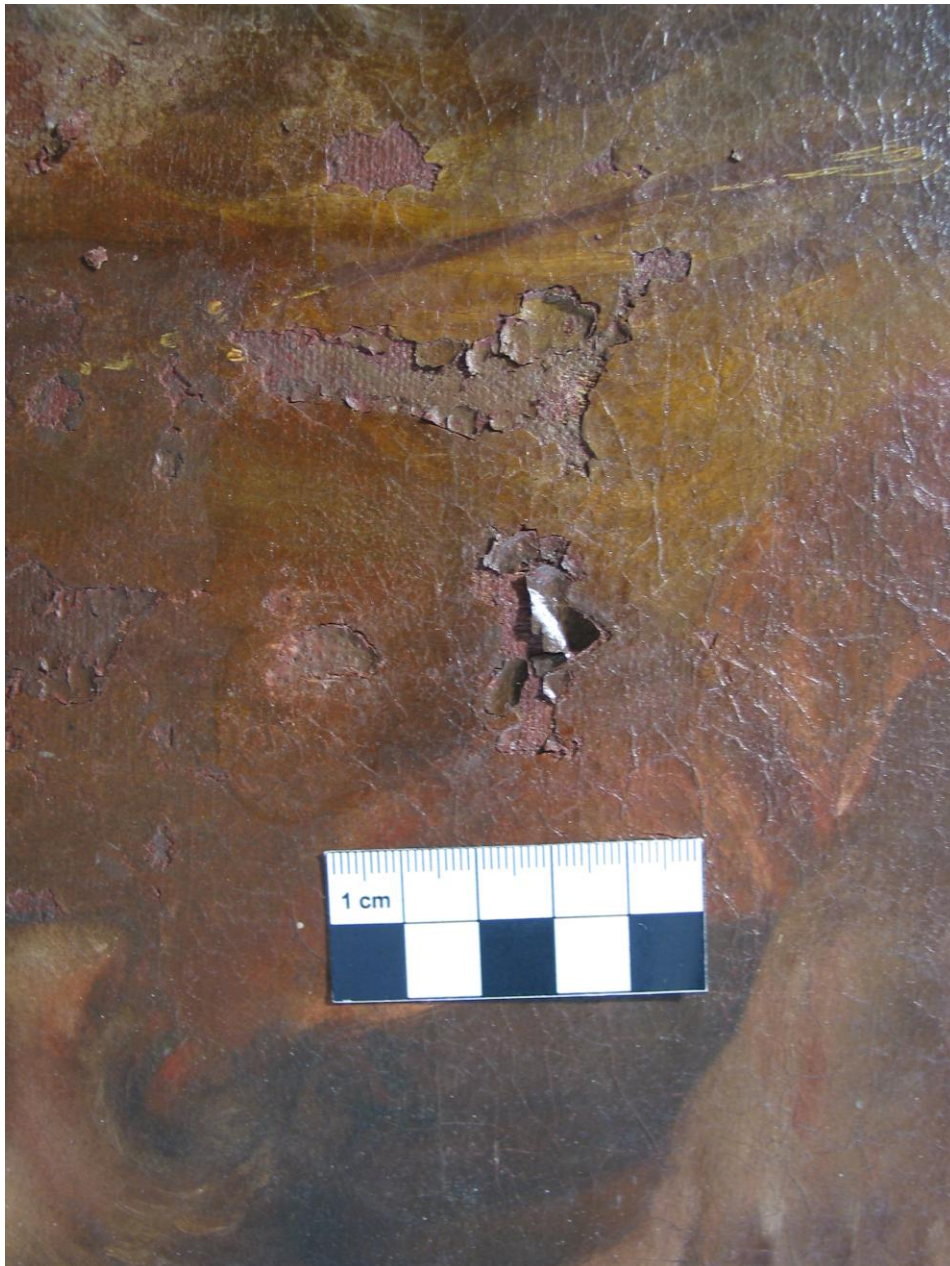
| Abbildungsnummer: | 05. |

Anmerkung: Grundierausbrüche, Retuschen und Übermalungen, ausgebrochene und aufgerollte Kittungen, verrußte Oberfläche

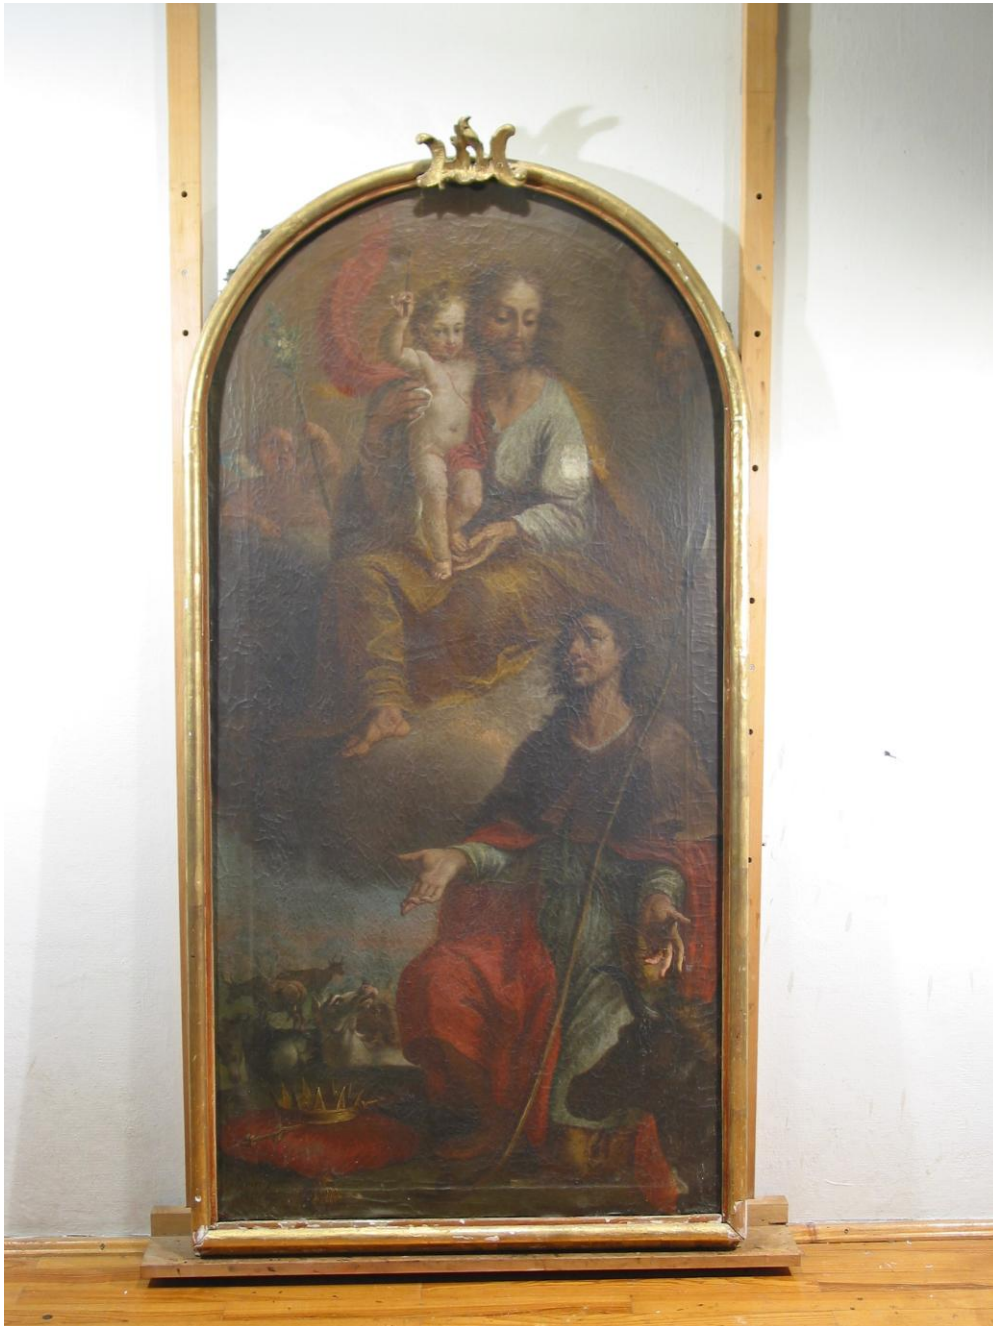
| Abbildungsnummer: | 01. |

Anmerkung: Gesamtansicht Gemälde im Schmuckrahmen, stark verrußte und verstaubte Oberfläche

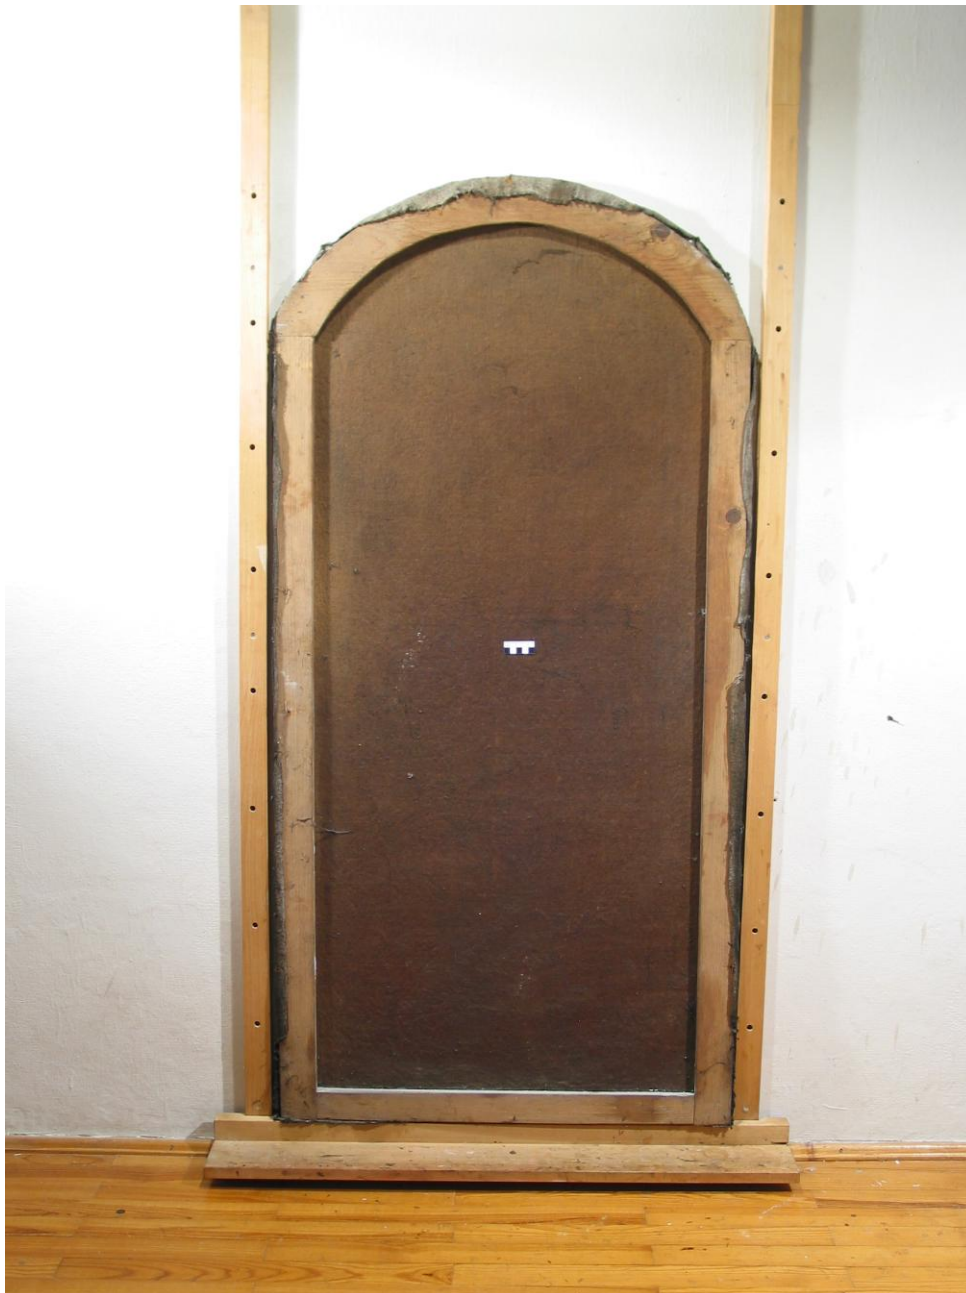
Fotodokumentation: Hl. Wendelin  
Ausschnitt: Rückseite  
Grund der Aufnahme: Vorzustand  
Lichtart: Tageslicht  
Abbildungsnummer: 02.

Anmerkung: Gesamtansicht ohne Schmuckrahmen, originaler Bildträger,  
verstaubte Oberfläche

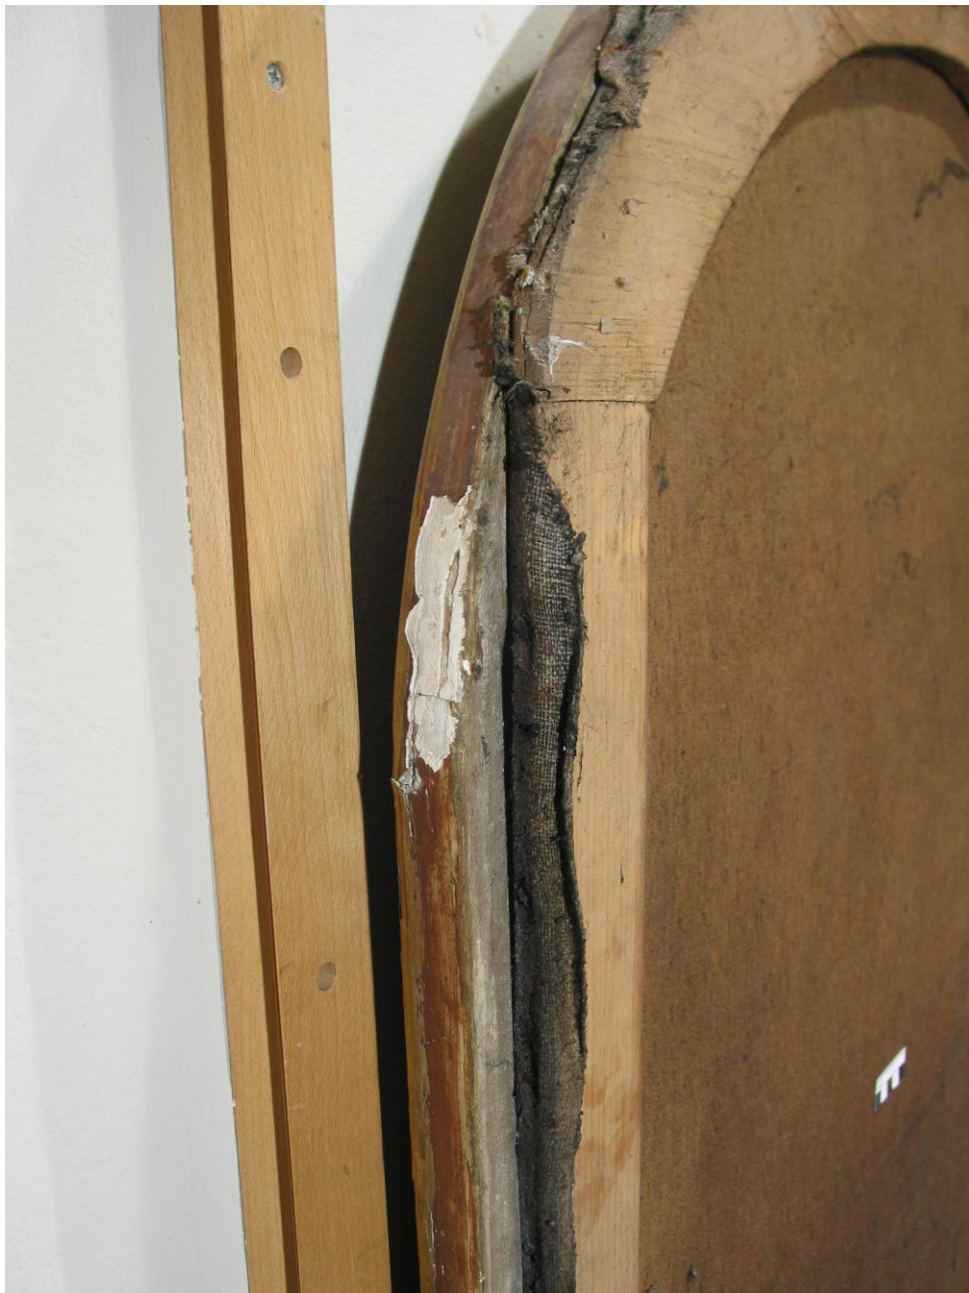
| Abbildungsnummer: | 03. |

Anmerkung: Abgeplatzte Fassung am Schmuckrahmen, originale Spannkante, Überblattung mit Holzdübeln

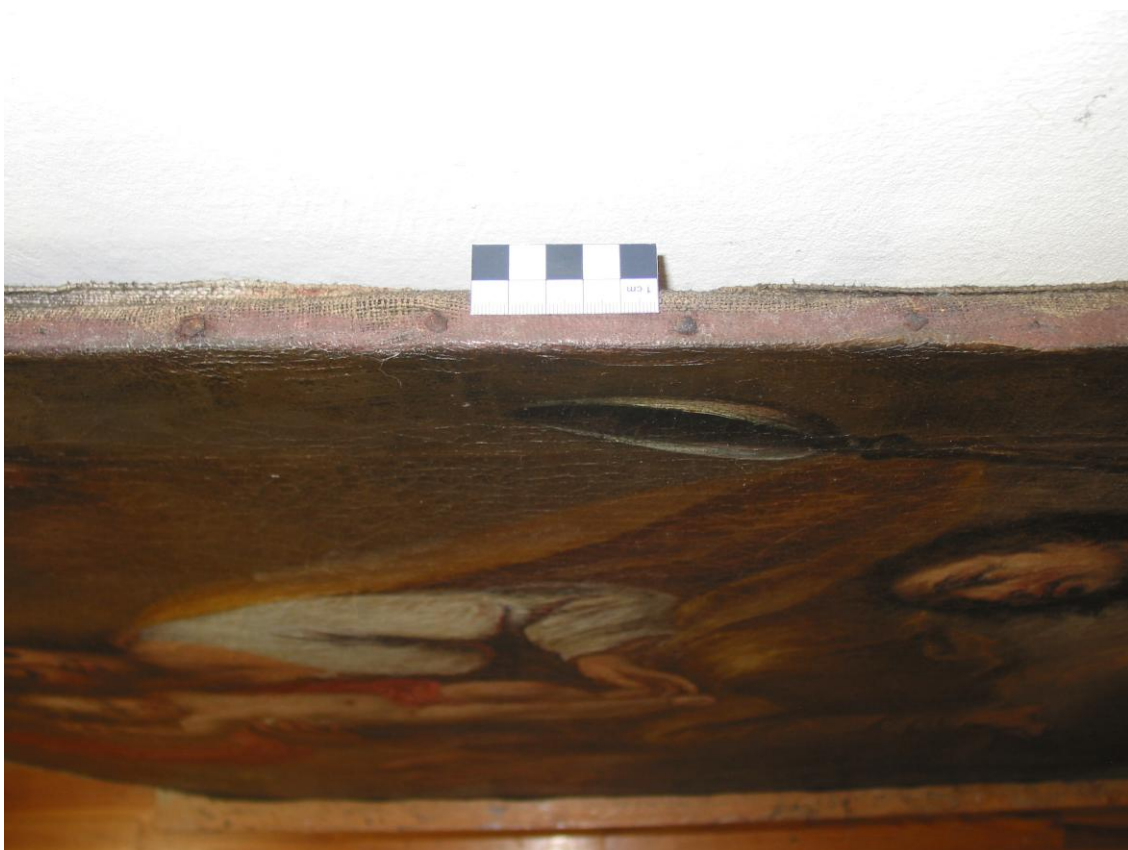
Fotodokumentation: Hl. Wendelin  
Ausschnitt: Vorderseite rechter Rand  
Grund der Aufnahme: Vorzustand  
Lichtart: Tageslicht  
Abbildungsnummer: 04.

Anmerkung: Originale Aufspannung, rote Grundierung
