**Restaurierung der Altargemälde aus  
der Filialkirche „St. Nikolaus“, Lengenfeld,  
Gem. Pürgen, Lkr. Landsberg/Lech**

**September – November 2009**

Restaurierungswerkstatt  
Andreas Goetzke  
Oberottmarshausen

Auftraggeber: Kath. Kirchenstiftung „St. Nikolaus“ vertreten durch die Diözese Augsburg,  
Sachgebiet Projektmanagement 2/III, 86152 Augsburg

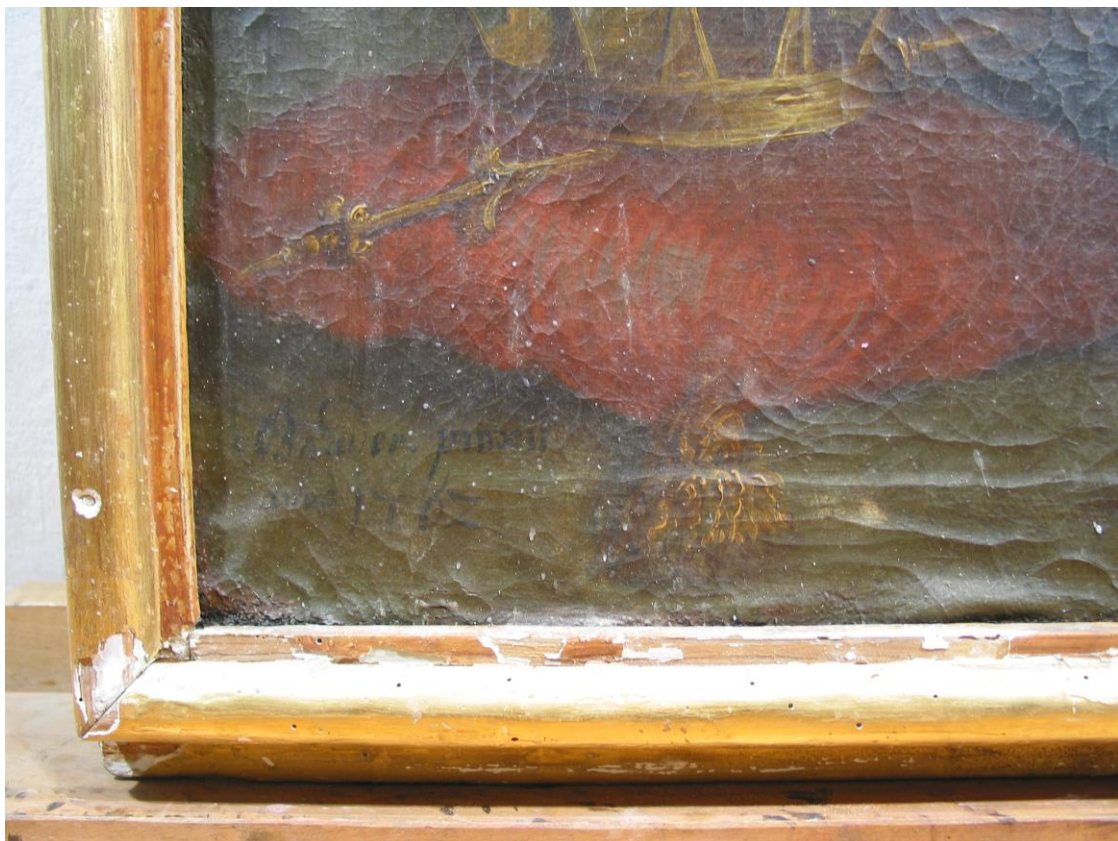
| Abbildungsnummer: | 05. |

Anmerkung: Signatur, ausgeprägtes Craquelée, Markierung des Spannrahmens, Kalkspritzer, Verschmutzung der Oberfläche, abgeplatzte Fassung am Schmuckrahmen, Löcher durch Anobien im Schmuckrahmen.

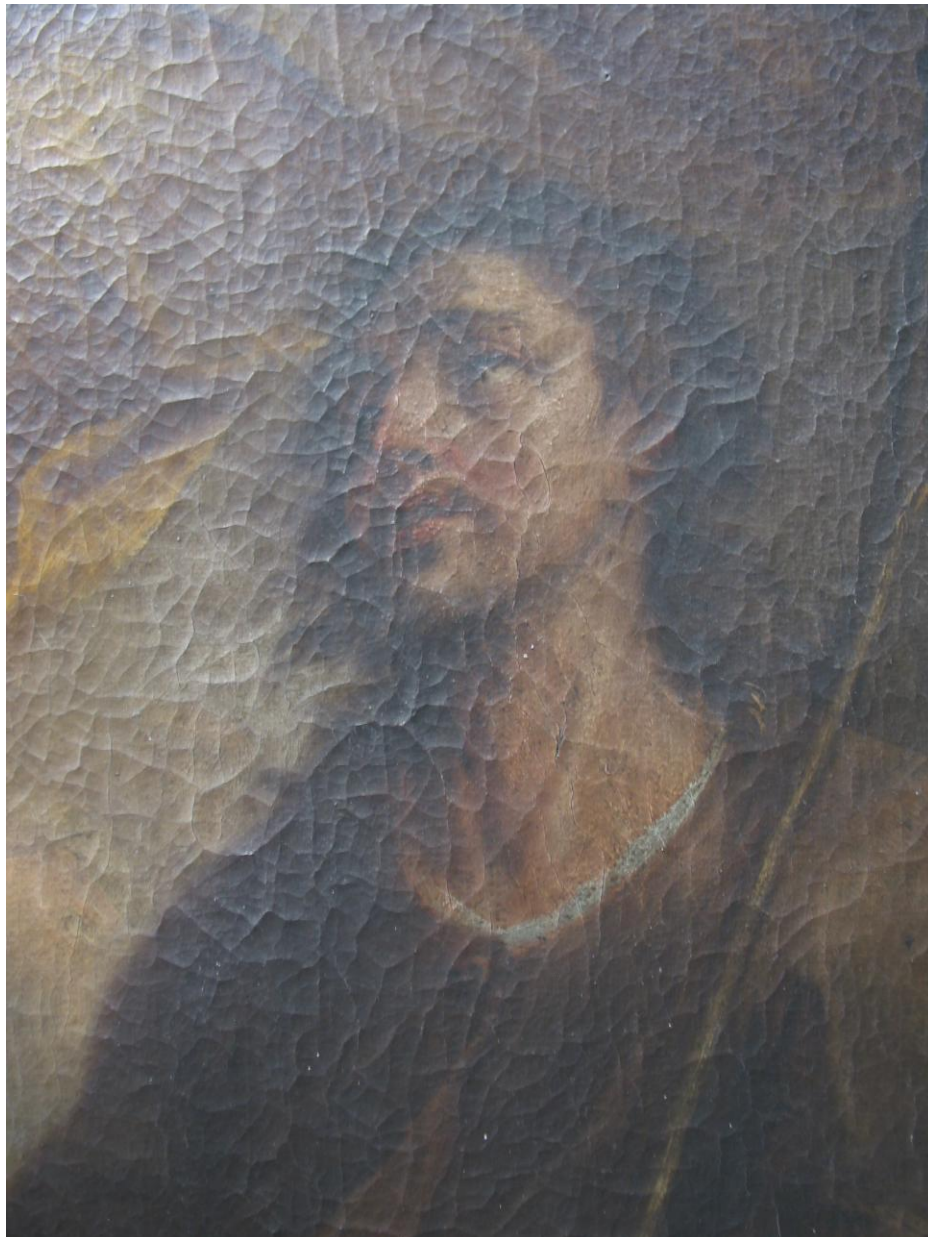
| Abbildungsnummer: | 06. |

Anmerkung: Trübes Erscheinungsbild durch Ruß und Staub auf der Oberfläche, ausgeprägtes Netzsprungcraquelée.

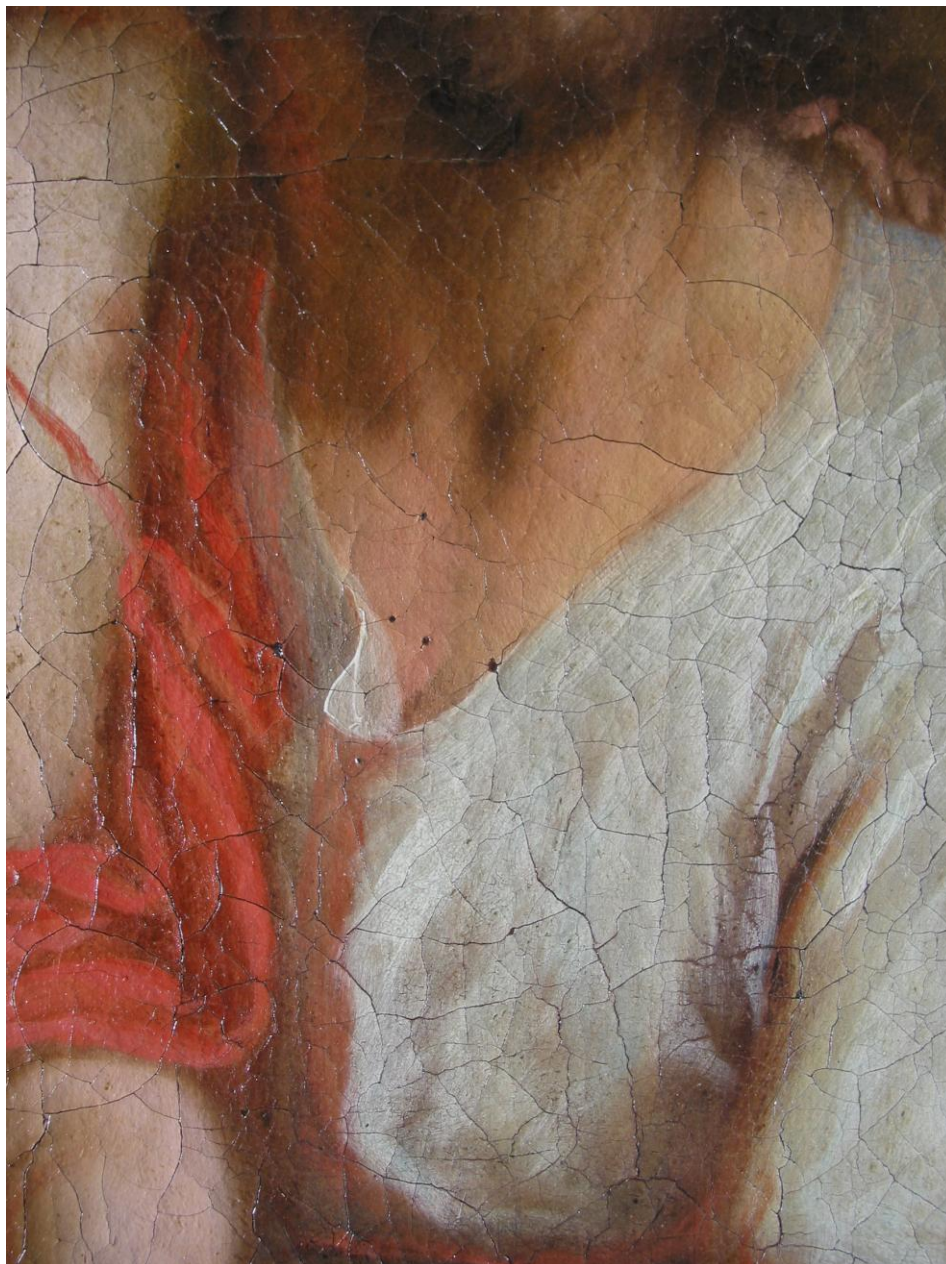
| Abbildungsnummer: | 08. |

Im oberen Bildbereich sind stecknadelkopfgroße Löcher, vermutlich durch das Einschießen von Metallspitzen, entstanden. Die Leinwand wurde nicht beschädigt, nur trichterförmig nach hinten verdrängt. Weiter sind keine Risse und Löcher im originalen Bildträger erkennbar.

Anmerkung: Gereinigt, Firnis abgenommen, Löcher in der Farb- und Grundierschicht, durchgeriebene Craqueléeränder.

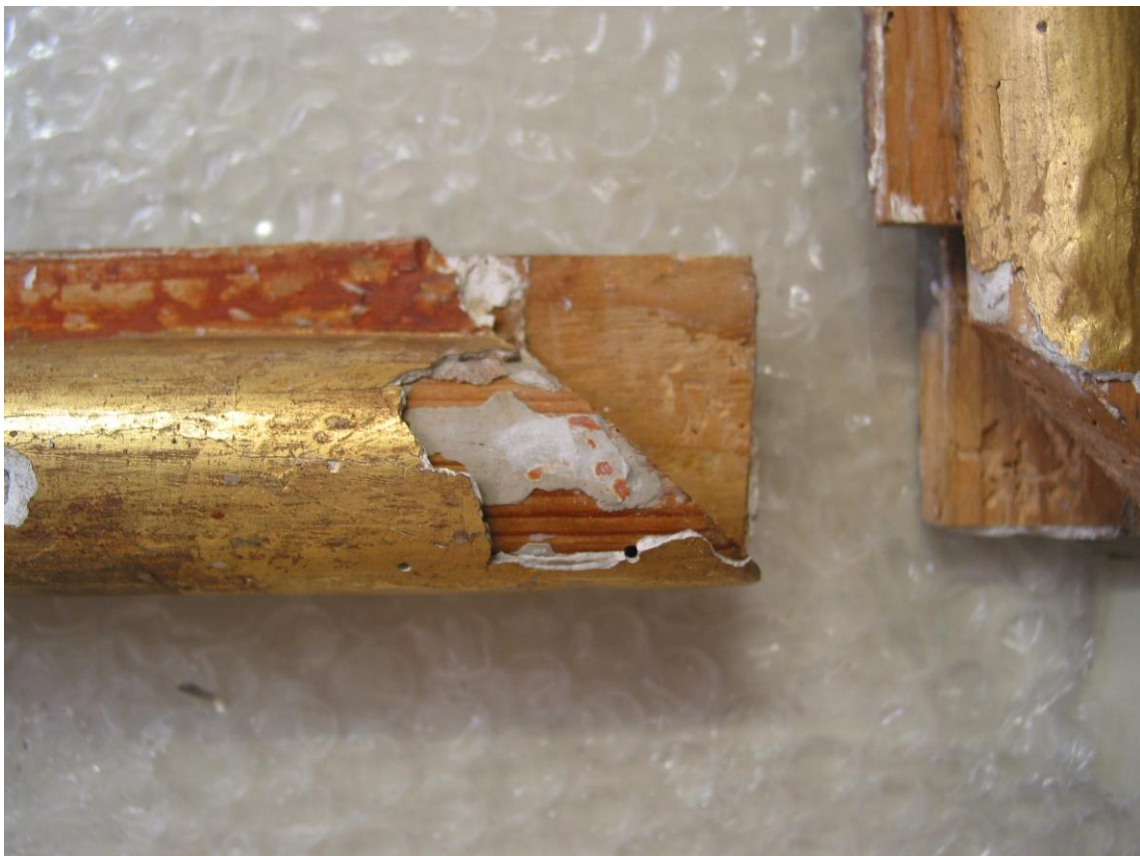
| Abbildungsnummer: | 10. |

Anmerkung: gelöste Eckverbindung, abgeplatzte Fassung, Löcher durch Anobienbefall.
